内蒙古海神京蒙煤炭有限公司煤矿
矿山地质环境治理与土地复垦方案

内蒙古海神京蒙煤炭有限公司
2023 年 5 月

编制单位：内蒙古江莱科技服务有限公司

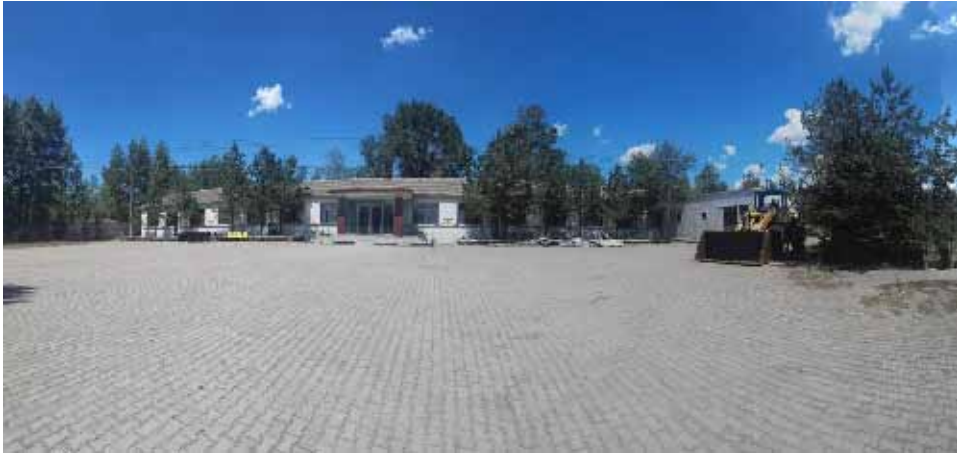
照片 1-3-1 办公区

（1）生活办公区：主要包括办公区、生活区、库房等。均为砖混结构。高度约为 3m，面积约为 3329m²。

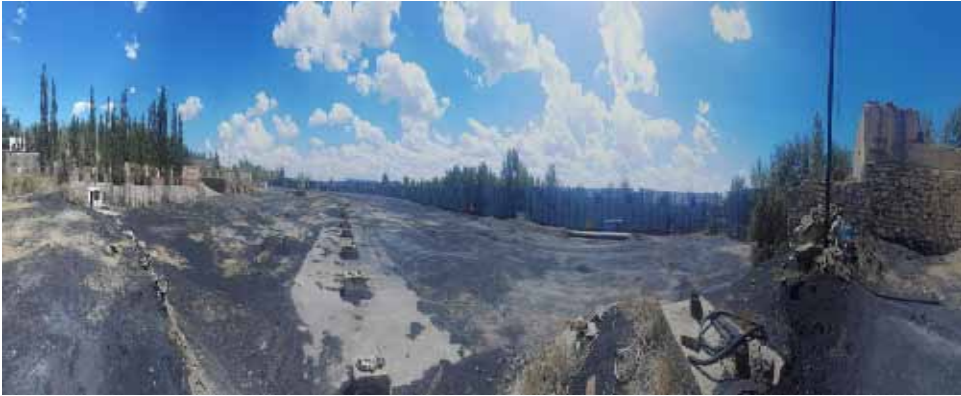
照片 1-3-4 储煤场

储煤场位于矿区西侧，与生活区相邻。面积约为 21594m²，为水泥硬化地面，周边设置了防护网。

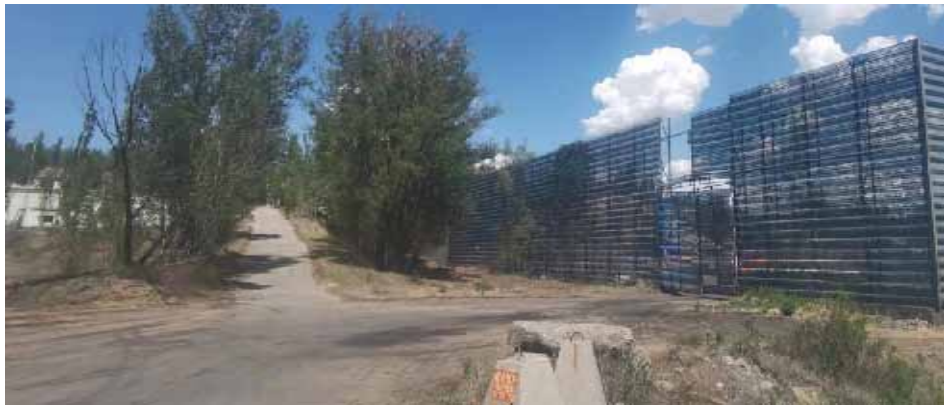
照片 1-3-5 进场道路

矿区进场道路大部分位于工业广场内部，主要用于连接生活区、办公区、储煤场，外部与包府公路相连接。进场道路主要为水泥路面，宽度约为 4m，长度约为 350m。

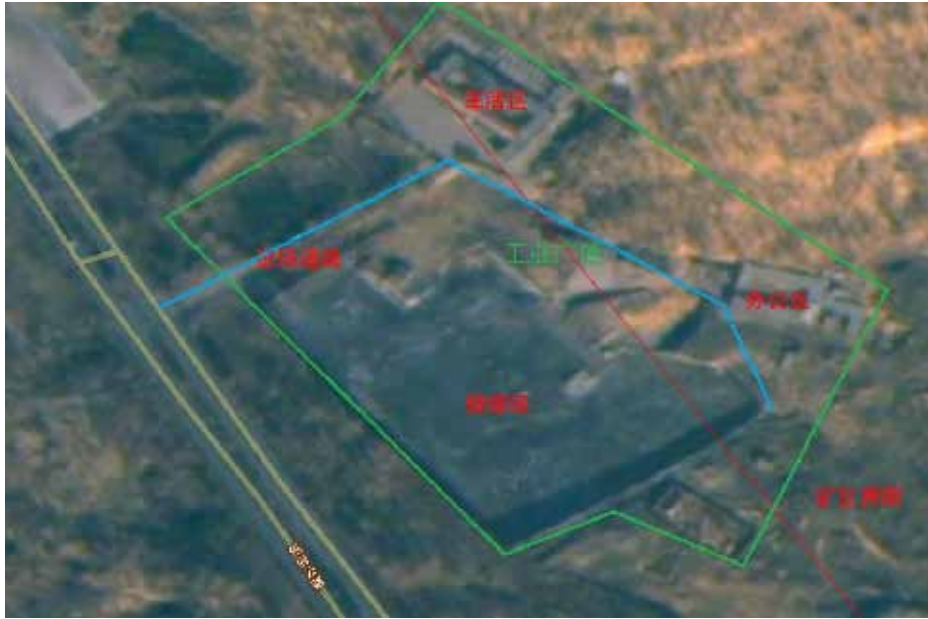
图 1-3-1 工业广场平面布局图

工业广场位于矿区西侧，主要包含生活办公区、储煤场及进场道路。

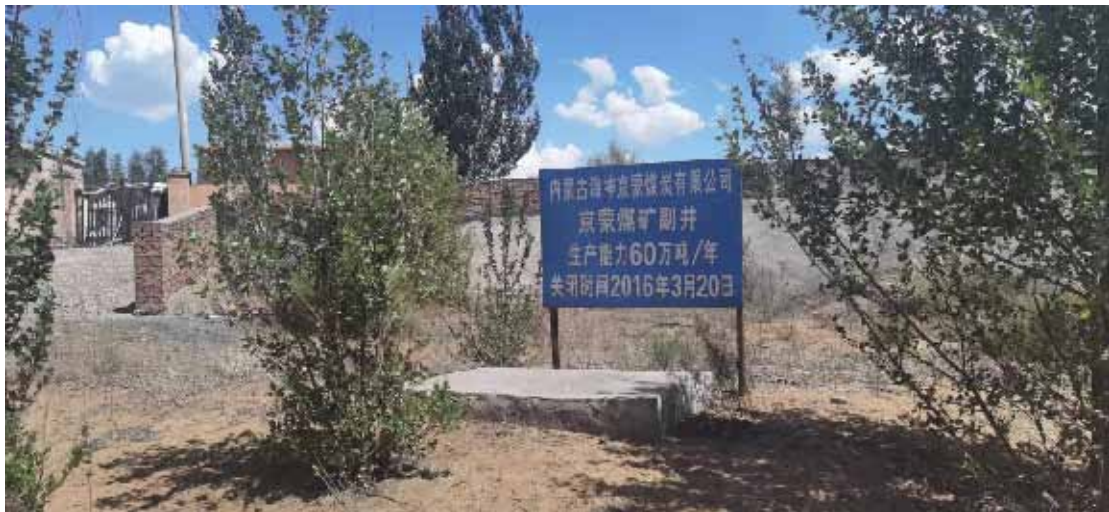
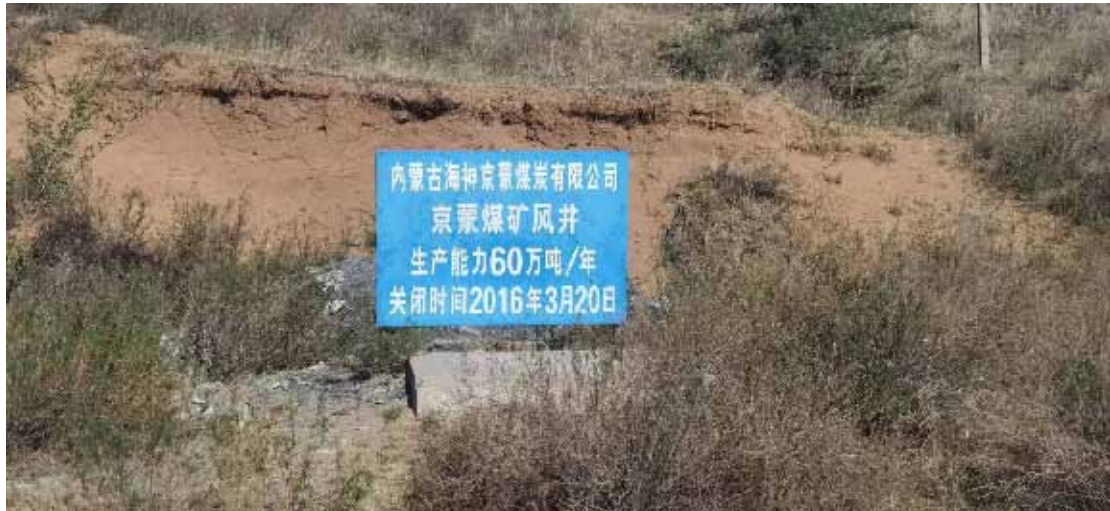
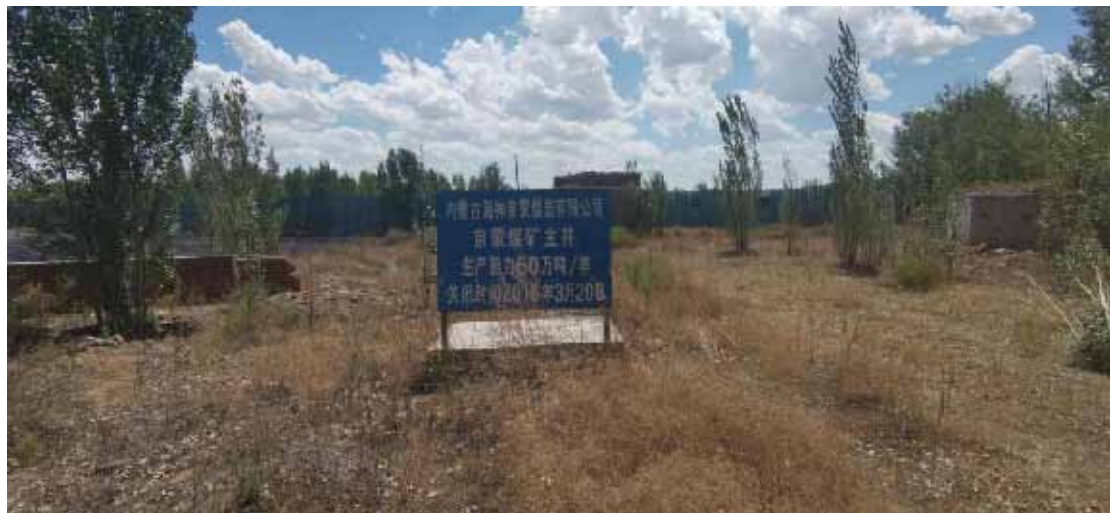
矿山共有三处井口工业场地，分别为主井工业场地、副井工业场地及风井工业场地。矿山开采结束后，对井口工业场地进行了拆除、清运、平整、覆土、井口回填封堵及恢复植被措施。

照片 1-3-6 已封堵副井

照片 1-3-7 已封堵风井

照片 1-3-8 已封堵主井

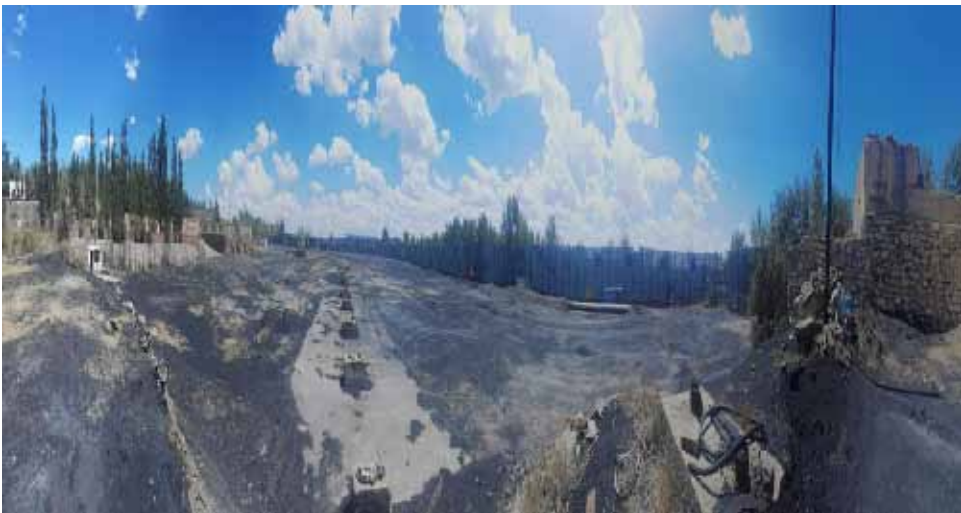
照片 1-3-4 储煤场

储煤场位于矿区西侧，与生活区相邻。面积约为 21594m²，为水泥硬化地面，周边设置了防护网。

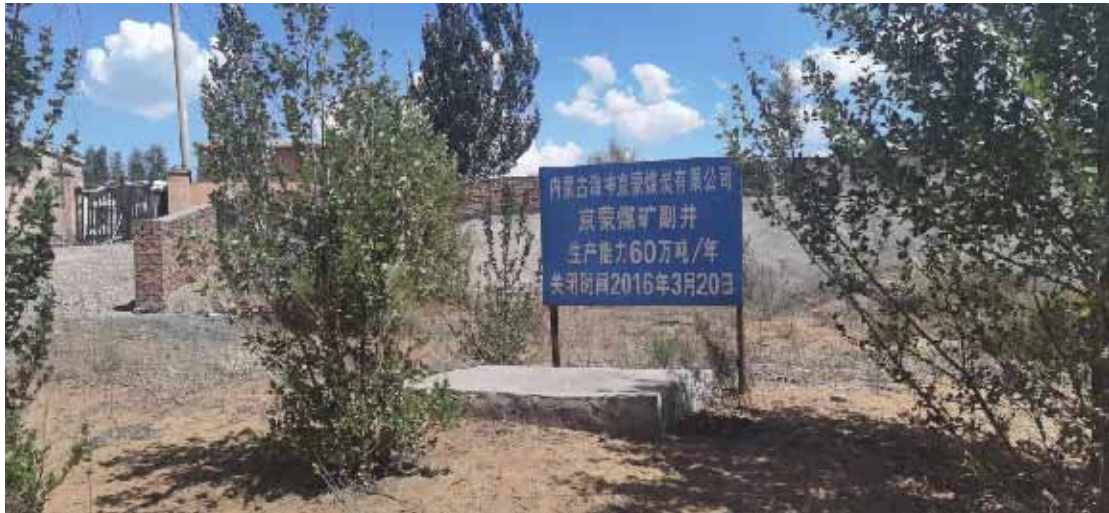
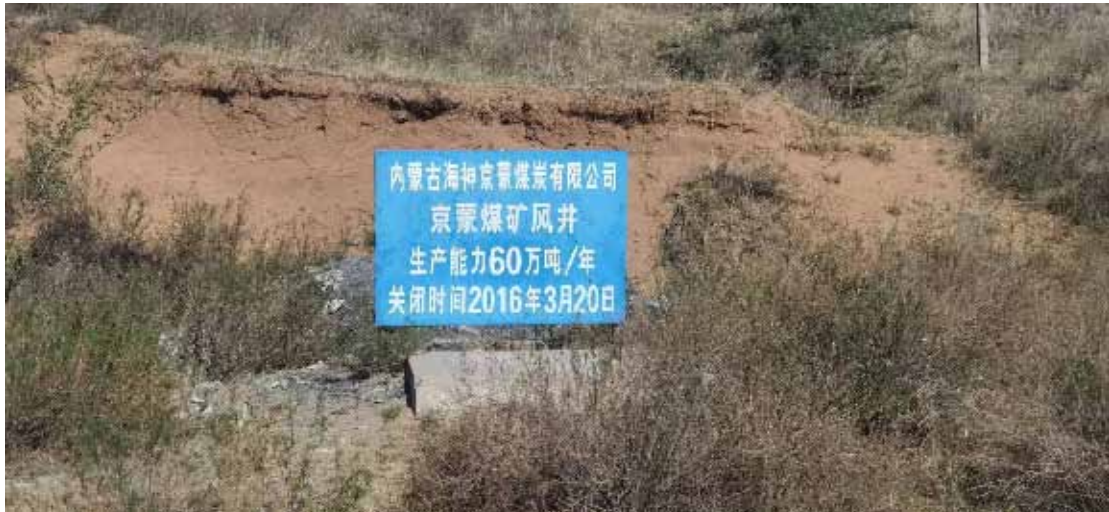
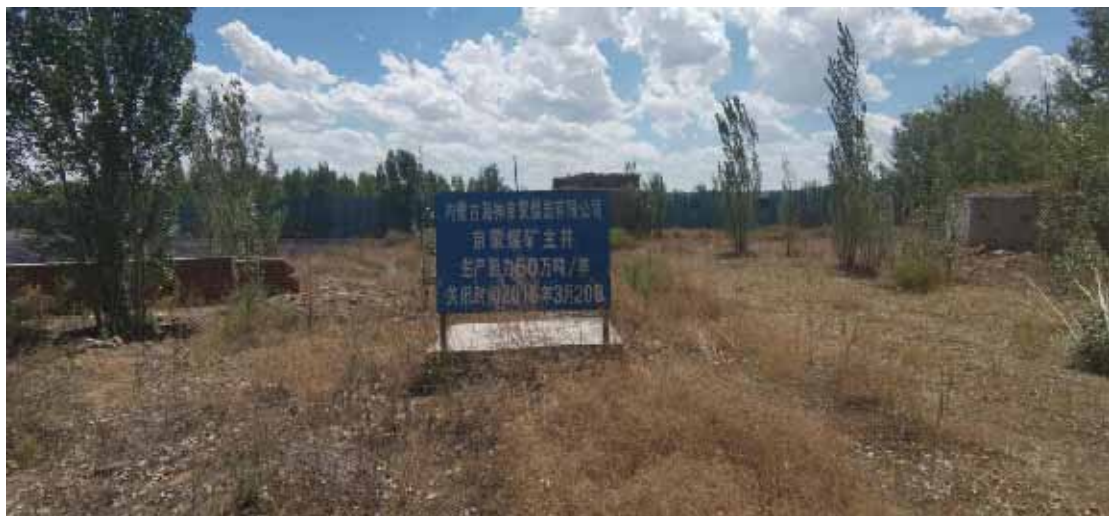
矿山共有三处井口工业场地，分别为主井工业场地、副井工业场地及风井工业场地。矿山开采结束后，对井口工业场地进行了拆除、清运、平整、覆土、井口回填封堵及恢复植被措施。

照片 1-3-6 已封堵副井

照片 1-3-7 已封堵风井

照片 1-3-8 已封堵主井

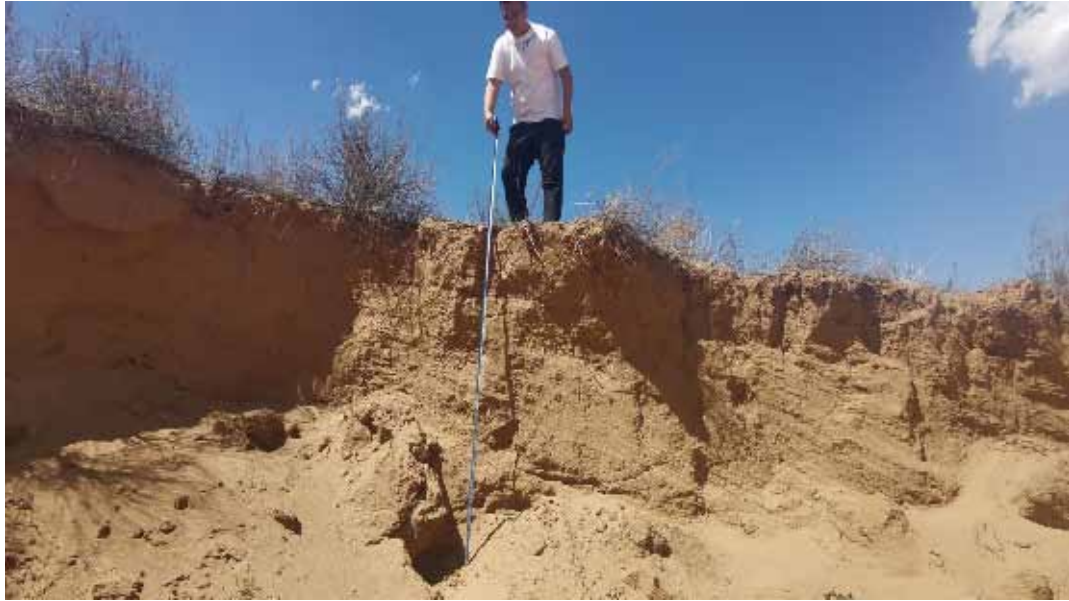
照片 2-1-11 土壤剖面

由于受地形、地貌、岩性、气候和植被等自然因素的影响，矿区主要土壤类型有栗钙土、黄土和沙土，成土母质多为台地的风化物和风成沉积物。土壤有机质平均含量为 0.4%，PH 值为 7.8~8.7，土层厚度 40~50cm，土壤质地多为沙质壤土，结构疏松，抗蚀能力差，土壤养分含量贫瘠。

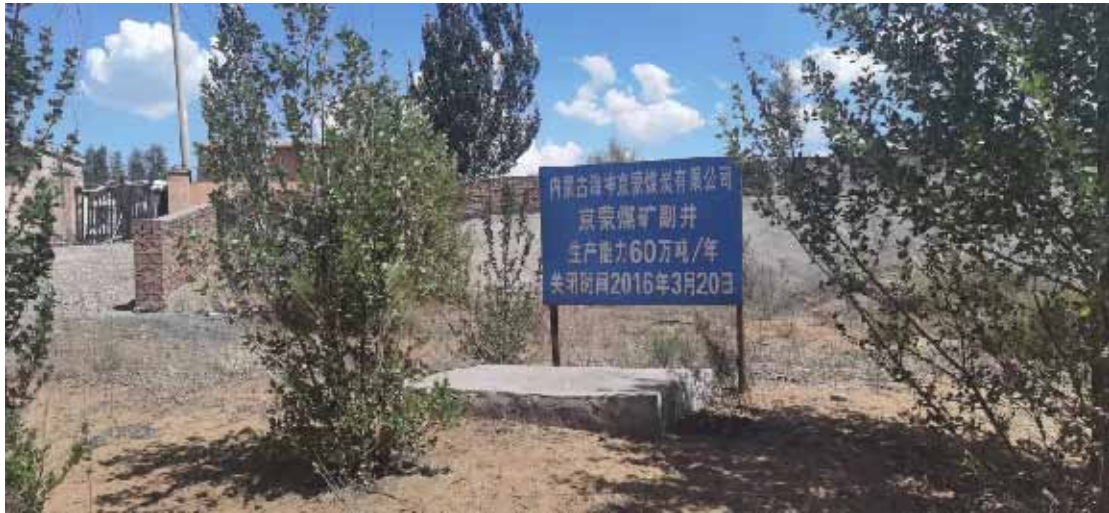
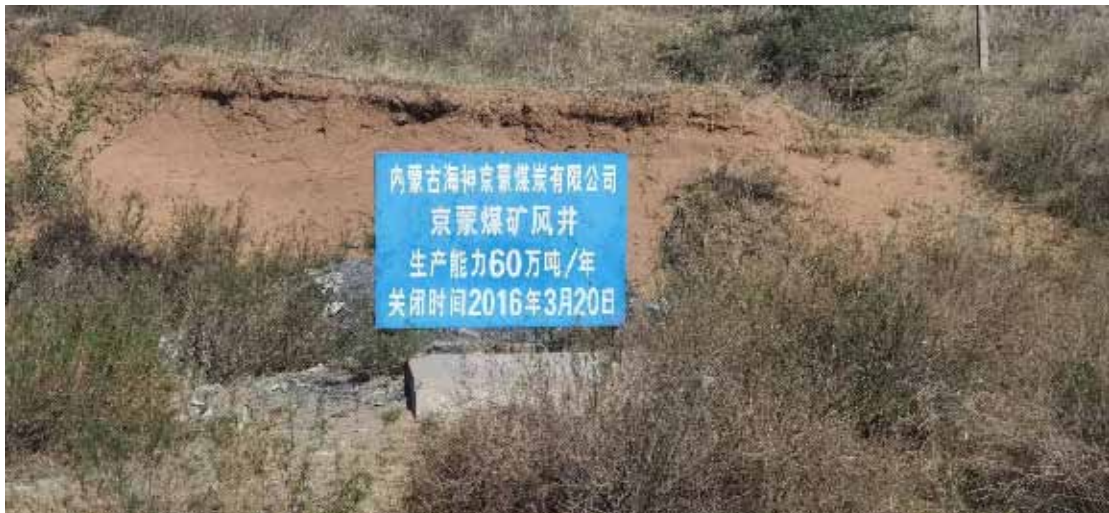
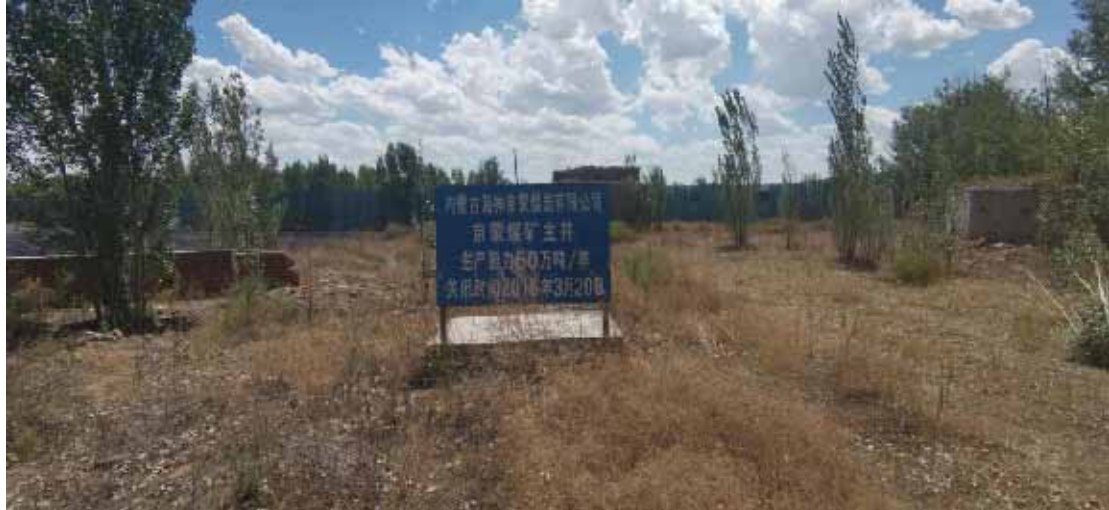
矿山共有三处井口工业场地，分别为主井工业场地、副井工业场地及风井工业场地。矿山开采结束后，对井口工业场地进行了拆除、清运、平整、覆土、井口回填封堵及恢复植被措施。

照片 2-6-1 已封堵副井

照片 2-6-2 已封堵风井

照片 2-6-3 已封堵主井

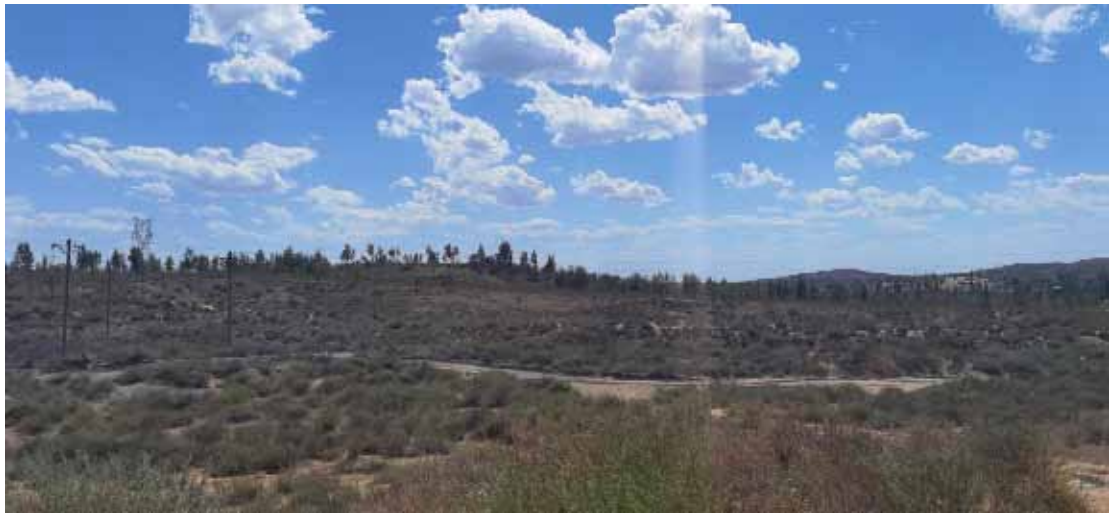
照片 2-6-4 采空区照片（未损毁）

根据现场调查及矿方提供资料，京蒙煤矿开采形成采空区面积*km²。矿山开采期间无塌陷坑及塌陷裂缝形成。矿山 2016 年闭井，至 2022 年 7 月，采空区沉稳 6 年未见塌陷裂缝及塌陷坑。

地质灾害：矿山 2016 年闭井至今，采空区已基本稳定，现场调查未发现地面塌陷及地裂缝地质灾害，对采空区进行永久界桩、警示牌设置即可。实施技术难度小。

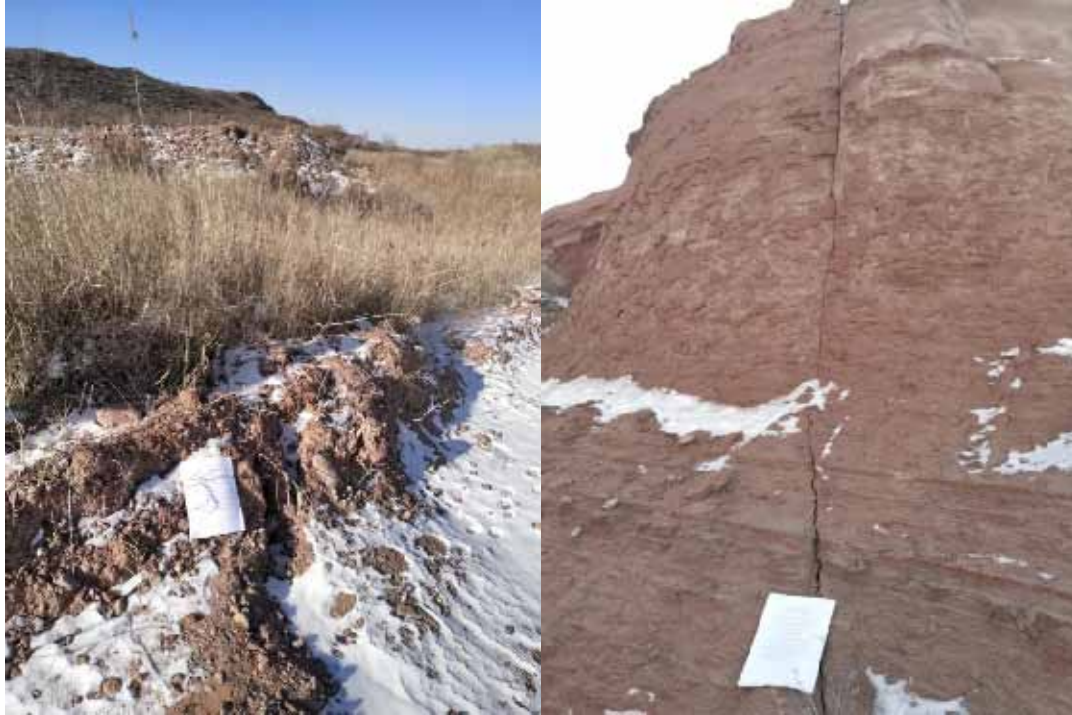
照片 2-8 马泰壕损毁情况照片

马泰壕煤矿地处丘陵区，目前由于矿区开采形成了地面塌陷及裂缝，由于矿山开采年限时间较短，裂缝及沉陷的程度不深，裂缝宽度大约为 2-5cm，沉陷深度为 0.1-0.3m。

马泰壕煤矿采煤形成的塌陷区，是 2016-2017 年实施的土地复垦项目。矿区开采形成的损毁形式为塌陷及裂缝，主要采取裂缝充填及土地平整相结合的复垦措施。土地平整采用人工平整和机械平整相结合的方式。塌陷区内村庄全部搬迁，对地表建筑物进行清理，并最终平整恢复为耕地。项目区土地复垦方向主要为林地和草地，复垦林地树种以杨树、沙柳、油松、山杏、沙棘、柠条为主要复垦树种，复垦草地主要以种植羊草、冰草、披碱草为主。

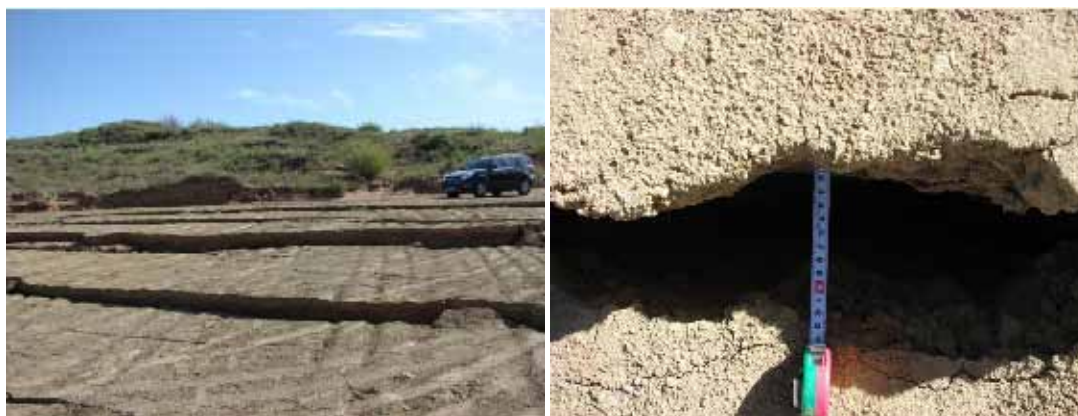
照片 2-10 上湾煤矿地面损毁情况

上湾煤矿地处丘陵区，地表被第四系风积沙覆盖，项目区内地形变化较大，地质构造简单，目前井田东北部西沙河附近已产生地裂缝，分布范围 37200m²，共产生 15 条地裂缝，宽度 10-50cm，可见明显的地面沉陷台阶，阶梯高差 50cm 以内，可见深度小于 5m。说明采空区地层已发生拉伸变形，产生地面沉陷。

采煤形成的塌陷区是 2013-2017 年实施的土地复垦项目。主要是对现状 1-2 煤层沉陷区、西一盘区、西二盘区沉陷区边缘形成的地裂缝及矿区范围内废弃建筑进行治理及复垦。采取的复垦方式同样为裂缝充填与土地平整相结合的复垦措施。充填裂缝采取挖高垫低的方式进行复垦，对于还未稳定的沉陷区域，治理时比周围田面高出 5-10cm，待其稳定沉实后可与周围地面基本齐平。对采区内搬迁村庄采用土地平整等措施，将其复垦为耕地。对于其他复垦区选取当地的乡土树种进行植被恢复，主要以种植杨树、油松、柠条、羊草为主。

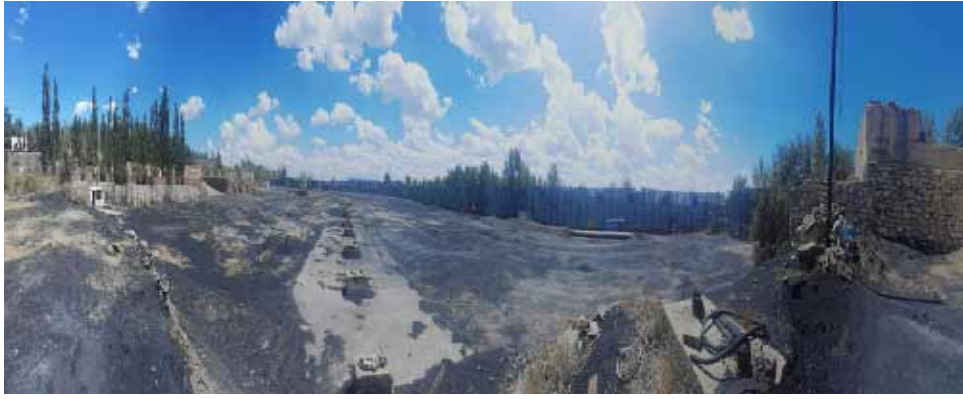
照片 3-2-4 储煤场

储煤场位于矿区西侧，与生活区相邻。面积约为*m²，为水泥硬化地面，周边设置了防护网。

工业广场的建设与原有自然景观不协调，改变了区内的生态景观格局，现状评估其对地形地貌景观影响程度“严重”。

本项目复垦责任范围损毁的土地类型为采矿用地，遵循原址复垦的原则，讲工业广场（储煤场）全部复垦为乔木林地，采空区及井口工业场地恢复为原地类。复垦前后各地类的面积及土地利用结构变化表，见表 5-3-1。

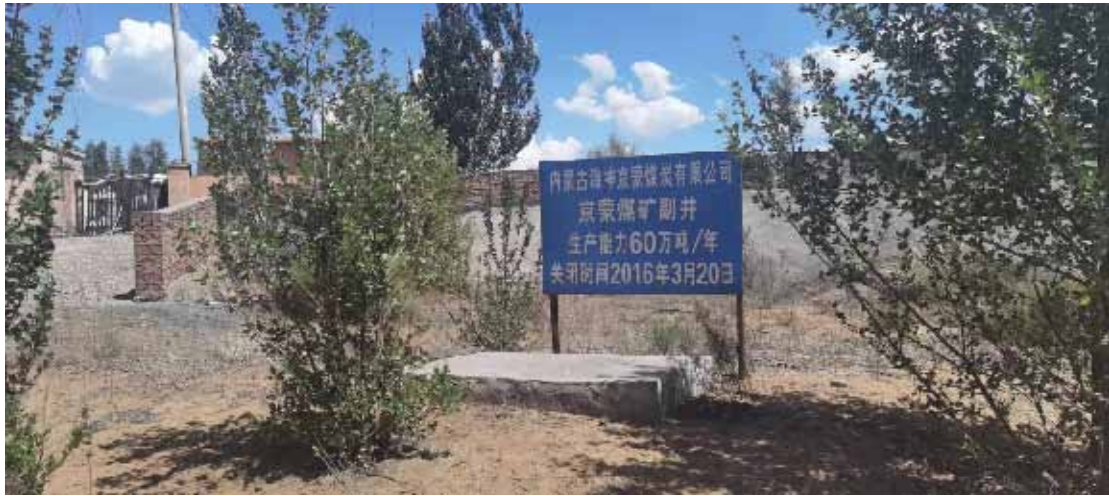
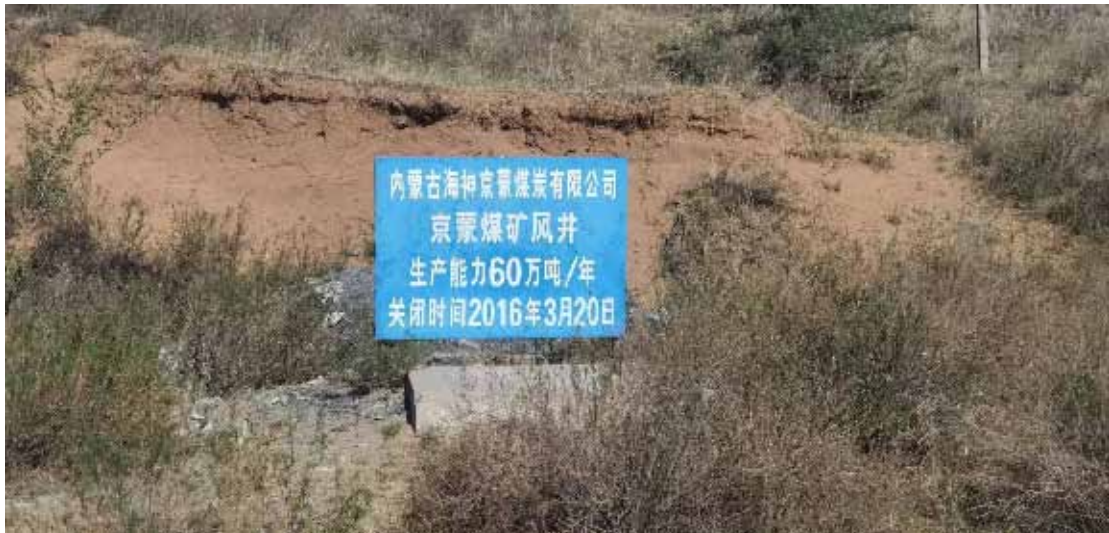
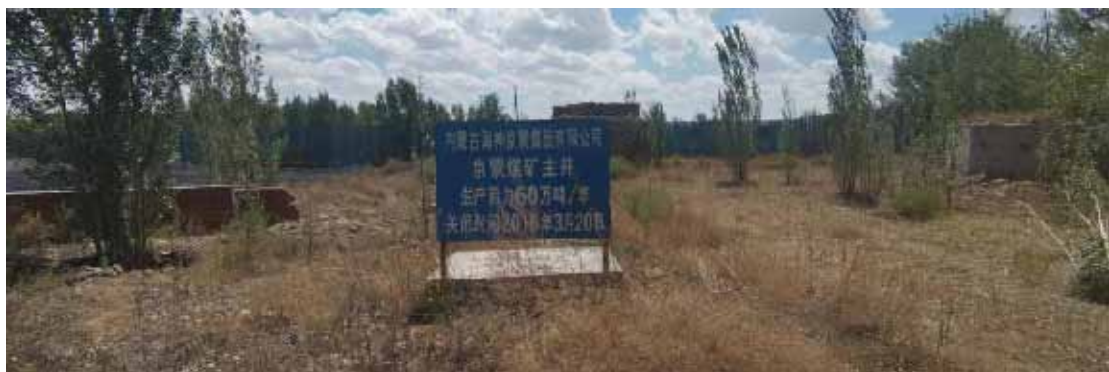
矿山共有三处井口工业场地，分别为主井工业场地、副井工业场地及风井工业场地。矿山开采结束后，对井口工业场地进行了拆除、清运、平整、覆土、井

口回填封堵及恢复植被措施。因此，现状评估其对地形地貌景观影响程度“较轻”。

照片 3-2-6 已封堵副井

照片 3-2-7 已封堵风井

照片 3-2-8 已封堵主井
