铁煤集团内蒙古东新煤炭有限责任公司  
伊金霍洛旗新庙镇敬老院煤矿  
**矿山地质环境保护与土地复垦方案**  
(闭坑方案)

## 矿山地质环境保护与土地复垦方案信息表

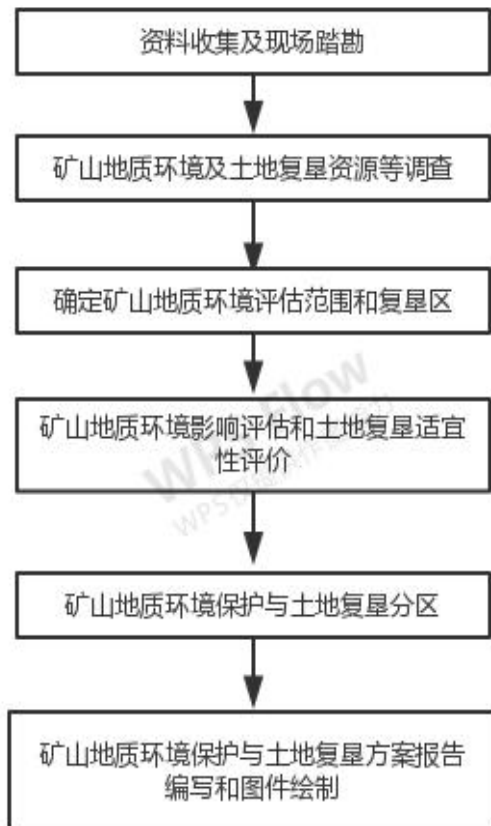
图 0-1 工作程序框图

本次矿山地质环境保护与土地复垦方案的编制主要分四个阶段进行，分别为：

1、资料收集阶段：收集初步设计及相关设计变更说明书、最新的矿产资源开发利用方案、储量核实报告、2022 年度储量年报、水土保持方案、环境影响报告、矿山环境保护与综合治理方案等文字资料，以了解矿区基础地理概况和地质环境情况；并收集矿区地形地质图、土地利用现状数据、永久基本农田数据等图件资料，以分析矿区损毁土地情况和占用基本农田概况。

2、野外调查阶段：采用 1:5000 地形地质图做底图，同时参考土地利用现状图，通过 GPS 定点和访问附近村民，实地调查煤炭开采引发的各类地质灾害问题、含水层破坏情况、土地资源损毁情况、水土环境污染情况以及矿山已采取的地质环境治理与土地复垦措施与效果。利用数码照相机、摄像机对各类矿山地质环境单元、存在的矿山地质环境问题等进行拍摄。

3、室内资料整理及方案编写阶段：在综合分析现有资料和实地调查结果的基础上，根据土地利用现状图等技术资料，分析预测矿山开采的影响范围及程度、损毁的土地类型与面积及程度，同时结合损毁区及周围土地利用现状、地质环境条件，有针对性的进行土地复垦适宜性分析，进而确定土地复垦方向、植被恢复目标、地质环境恢复治理方案，最后进行矿山地质环境恢复治理与土地复垦工程设计和费用估算，并以《编制指南》为依据，编制了“矿山地质环境问题现状图、矿区土地利用现状图、矿区土地复垦规划图、矿山地质环境治理工程部署图”等图件，充分反映矿山地质环境问题的分布、土地损毁程度和治理与土地复垦工程部署，最后针对矿山开采引起的地质环境问题提出防治措施、损毁土地复垦方向及建议。

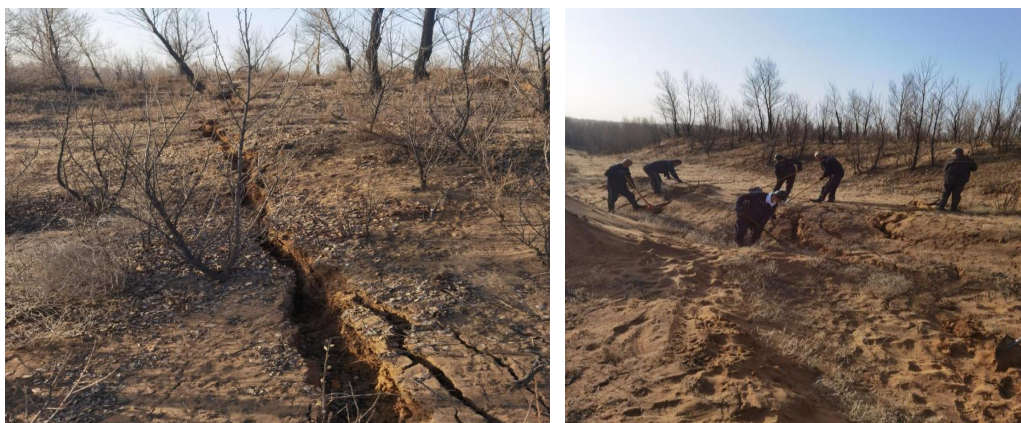
照片 3-1 采空塌陷区地裂缝及近期治理情况

综上, 由于 III-2、IV-2 煤层已开采完毕, V-1、V-2 煤层大部分区域已回采结束, 除 51303、51305、51306 (部分)、52106 (部分) 综采工作面采空塌陷区外, 其余采空塌陷区形成时间均在 1 年以上, 且地表形成的地面塌陷 (地裂缝、塌陷坑) 地质灾害已进行了有效的治理, 对土地进行了复垦, 恢复效果较好, 且由矿山提供地表沉降台账得出, 已经趋于稳定, 发生塌陷可能性较小, 但 III-2、IV-2 煤层早期房柱式开采形成的房柱式采空区在下层 V-1、V-2 煤层开采情况下, 存在加剧采空塌陷地质灾害的风险。V-1 煤层 51303、51305、51306 (部分) 综采工作面采空塌陷区 (面积 16.6558hm<sup>2</sup>) 和 IV-2 煤层 52106 (部分) 综采工作面采空塌陷区 (面积 14.9991hm<sup>2</sup>), 为 2023 年开采形成, 开采初期地表有塌陷裂缝, 塌陷形成的地面裂缝多呈近平行状分布, 顺着工作面推进方向展布, 裂缝宽度一般为 5-30cm, 长度 0.5-8m, 可见深度 0.3~1.0m, 但初期产生裂缝已初步进行了回填 (见照片 3-1~3-2)。残余变形产生的地裂缝相对初期较少, 故按塌陷区的 5% 估算, 2023 年形成采空塌陷区残余变形产生地裂缝面积约 1.5827hm<sup>2</sup>, 该区域还有新的塌陷裂缝产生的趋势, 以及部分旧裂缝出现拉伸、扩张现象。

**评估结果：**现状采空塌陷区面积 $400.6766\text{hm}^2$ ，估算现状存在地裂缝面积 $1.5827\text{hm}^2$ ，采空区引发的地质灾害为地面塌陷、地裂缝，采空塌陷（地裂缝）地质灾害中等发育，采矿影响程度较强烈，承灾对象为区内人员、设备等，地质灾害发生后的可能损失中等。地质灾害危险性中等。现状评估其地质灾害影响程度为“较严重”。
