内蒙古兰太煤业有限责任公司  
内蒙古兰太煤业有限责任公司煤矿  
**矿区生态修复方案**

内蒙古兰太煤业有限责任公司  
2026 年 7 月

编制单位：内蒙古溥能矿业技术开发有限责任公司

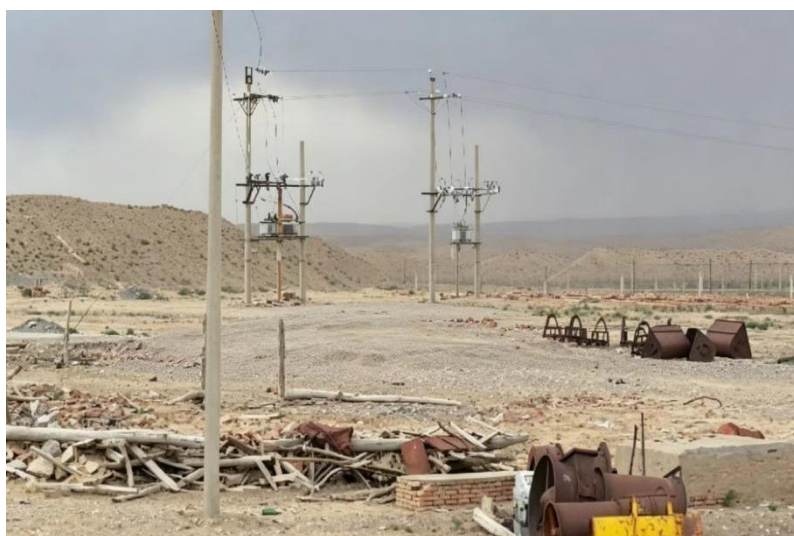
照片 1-1 废弃工业场地

废弃工业场地位于矿区中部，占地面积为 0.8512hm<sup>2</sup>，为原乌兰牧骑煤矿工业场地。场地内原砖混结构单层建筑物、现已拆除地表建筑物，但遗留部分废弃物垃圾未清理。废弃工业场地现状见照片 1-1。

经现场调查结合《矿山地质环境保护与恢复治理方案编制规范》（DZ/T0223-2011）表 E “矿山地质环境影响程度分级表”，废弃工业场地建筑主体已拆除，仅残留部分建筑基础、建筑垃圾与废弃设备零件，破坏了原有地形地貌景观，破坏程度小，现状评估其对地形地貌景观影响程度为“较轻”。

废弃工业场地位于矿区中部，占地面积为 0.8512hm<sup>2</sup>，为原乌兰牧骑煤矿工业场地。场地内原砖混结构单层建筑物、现已拆除地表建筑物，但遗留部分废弃物垃圾未清理。废弃工业场地损毁的土地类型为天然牧草地，土地损毁形式为压占。

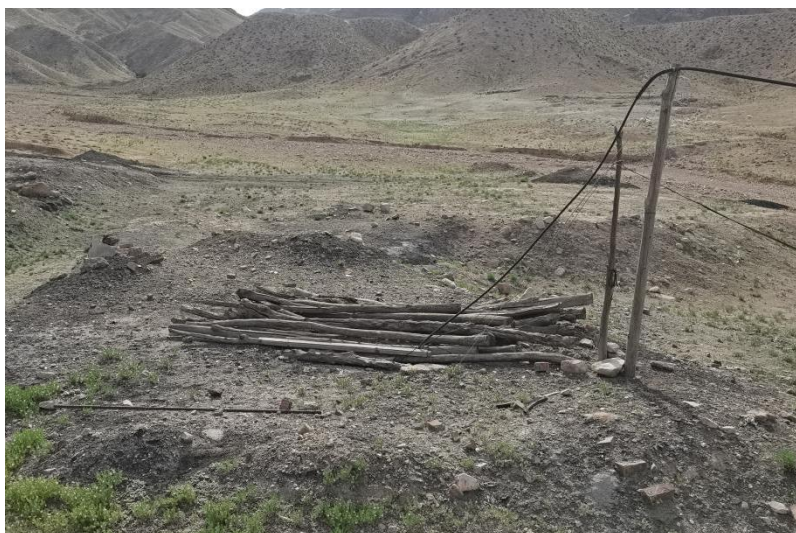
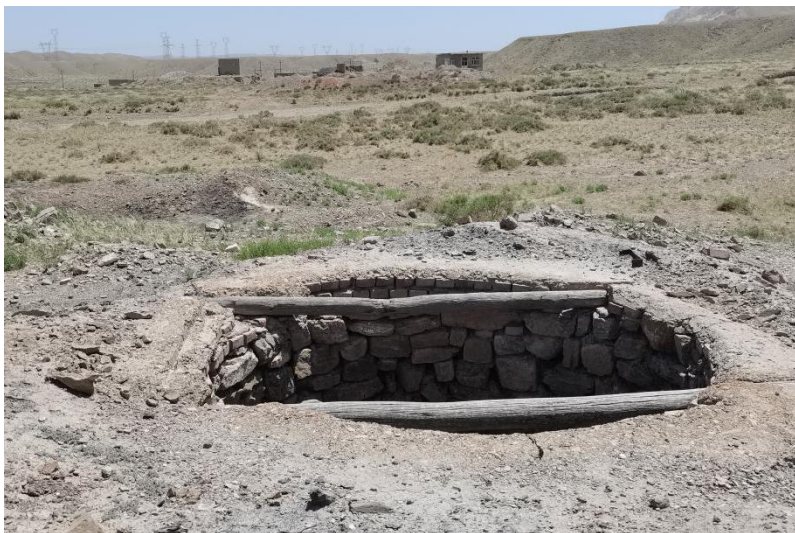
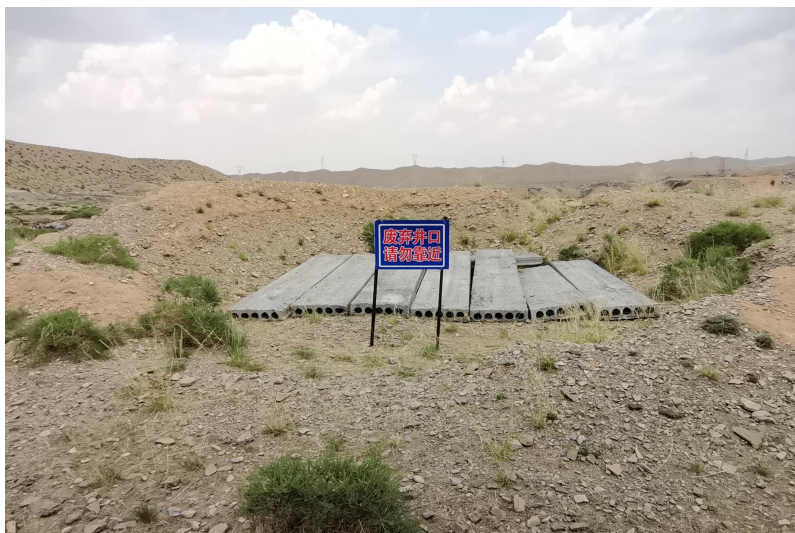
废弃井口广布于矿区中部与南部，为整合前各煤矿历史开采形成，矿区范围内及周边共有 15 处废弃井口，井口均为竖井，现场调查废弃井口的井架及地面构筑部分已拆除清理，大部分井口四周已围设网围栏、设置警示标志、井口使用混凝土盖板封闭；废弃井口周边 3m 范围内的自然表土层、植被受到了破坏。根据《内蒙古自治区桌子山煤田东麓千里山库里火沙兔矿区八号资源整合区（兰太煤矿）煤

炭资源储量核实报告》，对各个废弃井口的位置、方位角、倾角等现状特征进行了调查统计，详见表 1-2。根据现场调查，废弃井口的面积在 4~16m<sup>2</sup> 之间（含周边植被破坏区），平均约 10m<sup>2</sup>。部分废弃井口现状见照片 1-2~1-4。

照片 1-2 废弃井口 1（井口简易遮盖）

照片 1-3 废弃井口 2（井口未遮盖）

照片 1-4 废弃井口 3（井口已遮盖）

经现场调查结合《矿山地质环境保护与恢复治理方案编制规范》（DZ/T0223-2011）表 E “矿山地质环境影响程度分级表”，废弃井口挖损破坏了原有地形地貌景观，挖损后与周边地形地貌景观不协调，现状评估其对地形地貌景观影响程度为“较严重”。

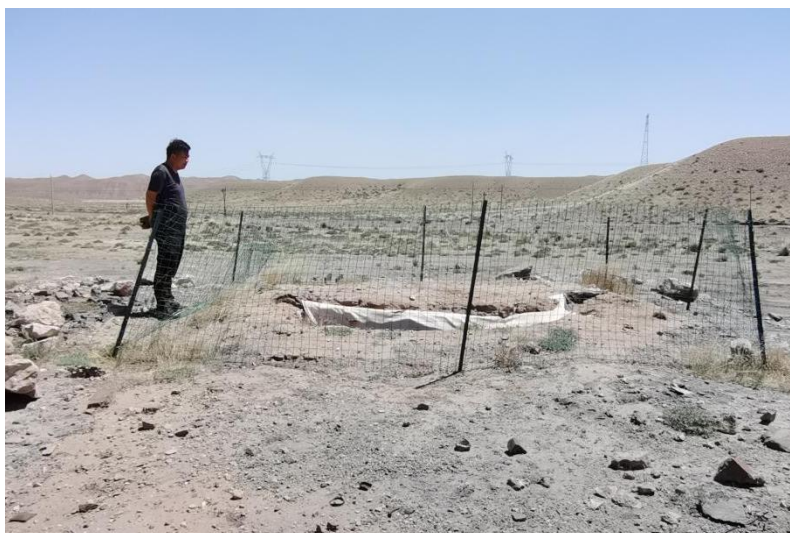
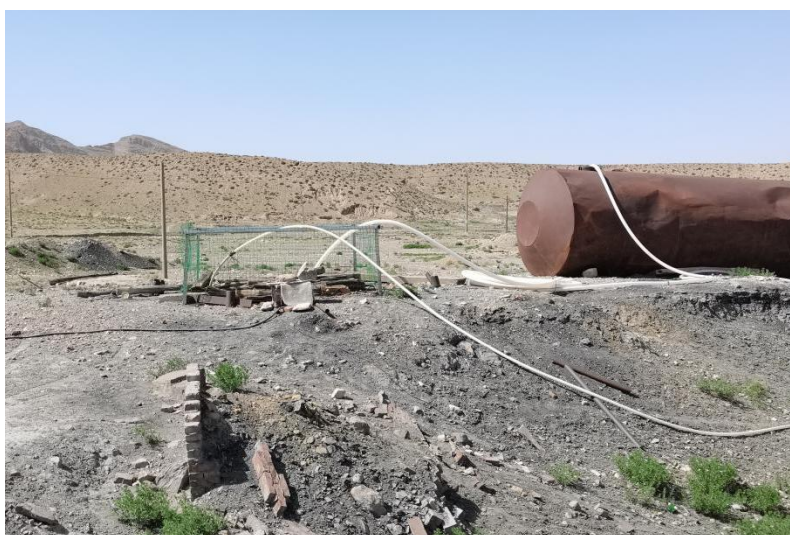
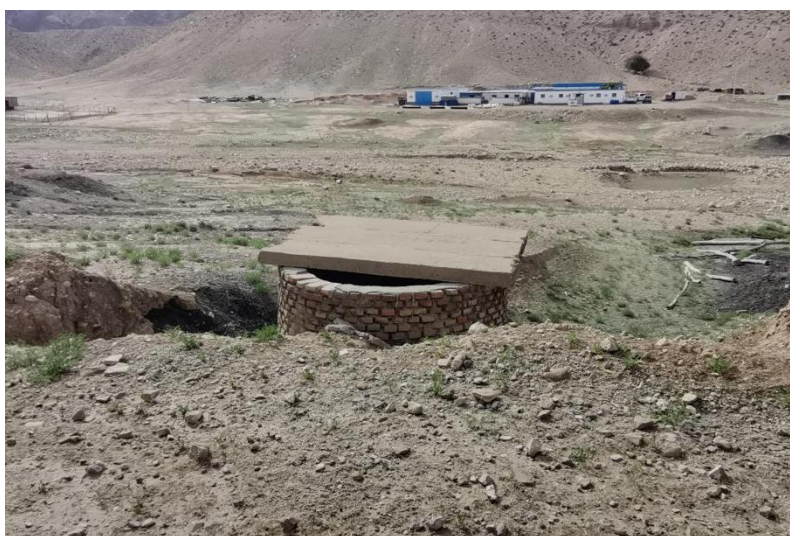
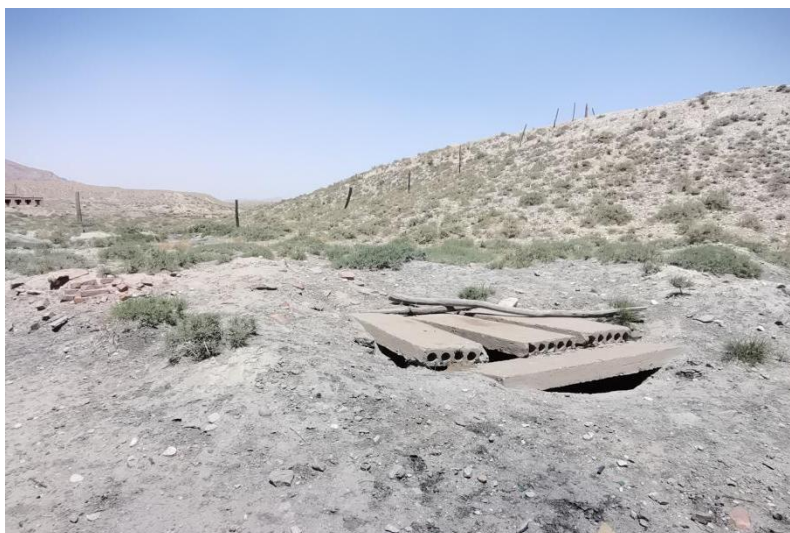
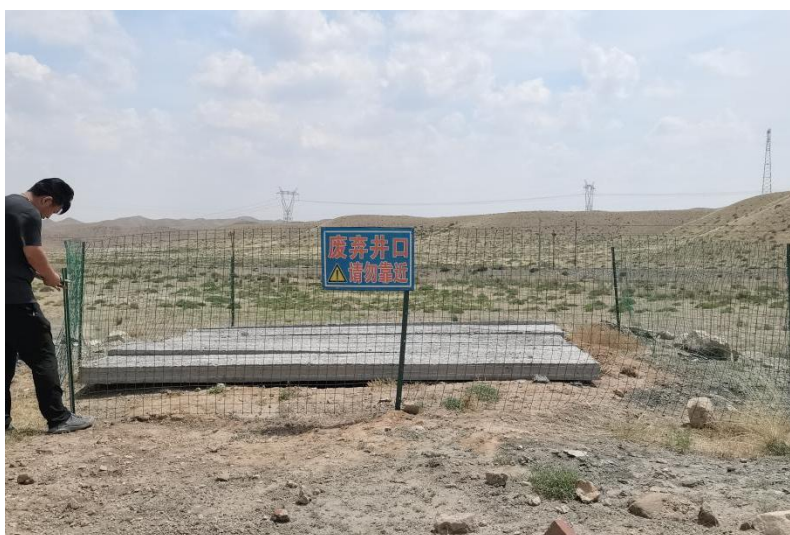
老窑广布于矿区范围内及周边，集中于矿区中部与南部（原依肯达来煤矿和原剑富盛煤矿之间、原剑富盛煤矿和原益民煤矿之间、以及原乌兰牧骑煤矿的北侧），为整合前各煤矿历史开采形成。现状矿区范围内及周边共有 72 处老窑，现场调查大部分老窑四周已围设网围栏、设置警示标志、洞口使用混凝土盖板封闭，部分老窑内存在积水，牧民用于牲畜饮水不同意封闭；老窑洞口周边 2m 范围内的自然表土层、植被受到了破坏。根据《内蒙古自治区桌子山煤田东麓千里山库里火沙兔矿区八号资源整合区（兰太煤矿）煤炭资源储量核实报告》，对各个老窑的位置、深度、洞口直径大小、积水情况、封闭情况等现状特征进行了调查统计，详见表 1-3。根据现场调查，老窑洞口的面积在 3~12m<sup>2</sup> 之间（含周边植被破坏区），平均约 6m<sup>2</sup>。部分老窑现状见照片 1-5~1-9。

照片 1-5 老窑 1（洞口已遮盖防护）

照片 1-6 老窑 2（洞口未遮盖、牧民抽水）

照片 1-7 老窑 3（洞口已遮盖）

照片 1-8 老窑 4（洞口已遮盖）

照片 1-9 老窑 5（洞口已遮盖防护）

经现场调查结合《矿山地质环境保护与恢复治理方案编制规范》（DZ/T0223-2011）表 E “矿山地质环境影响程度分级表”，老窑挖损破坏了原有地形地貌景观，挖损后与周边地形地貌景观不协调，现状评估其对地形地貌景观影响程度为“较严重”。

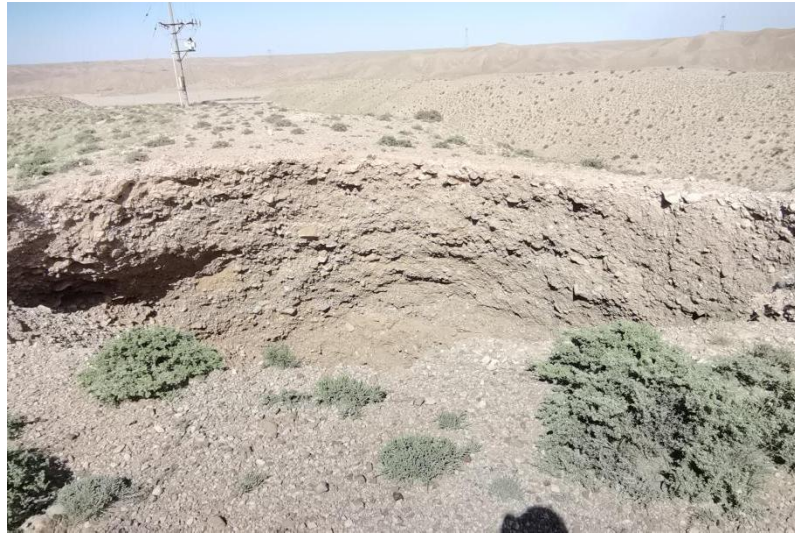
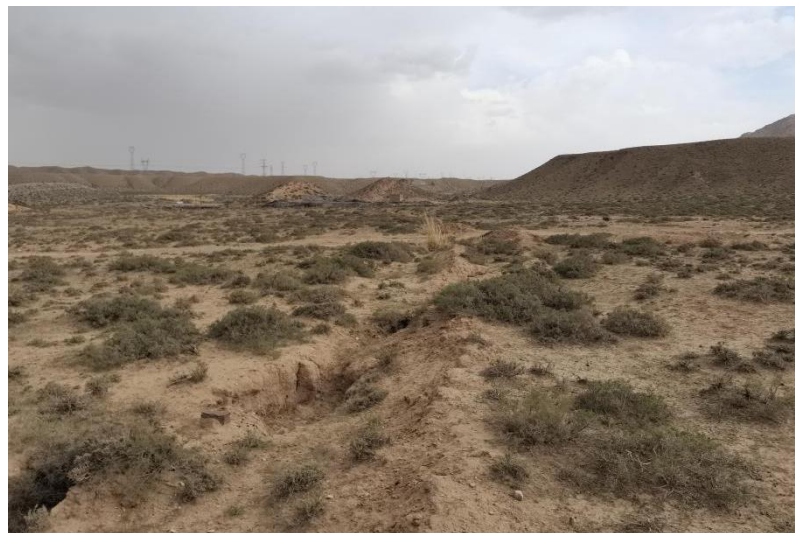
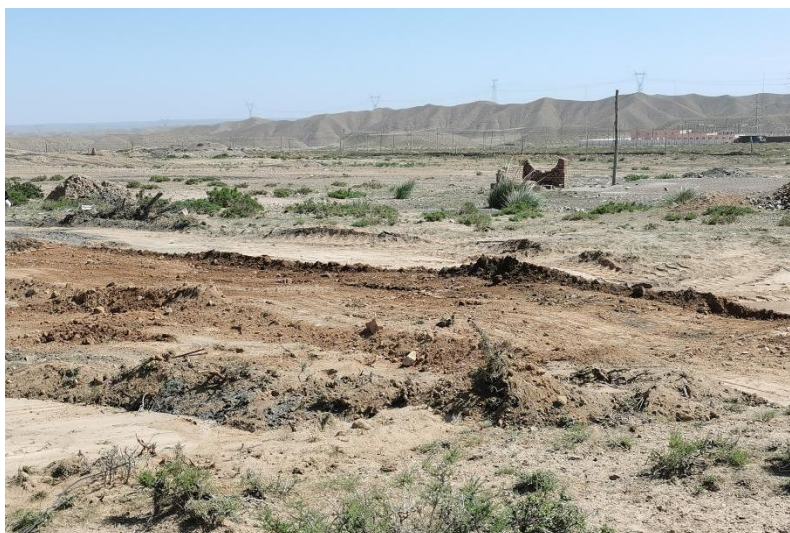
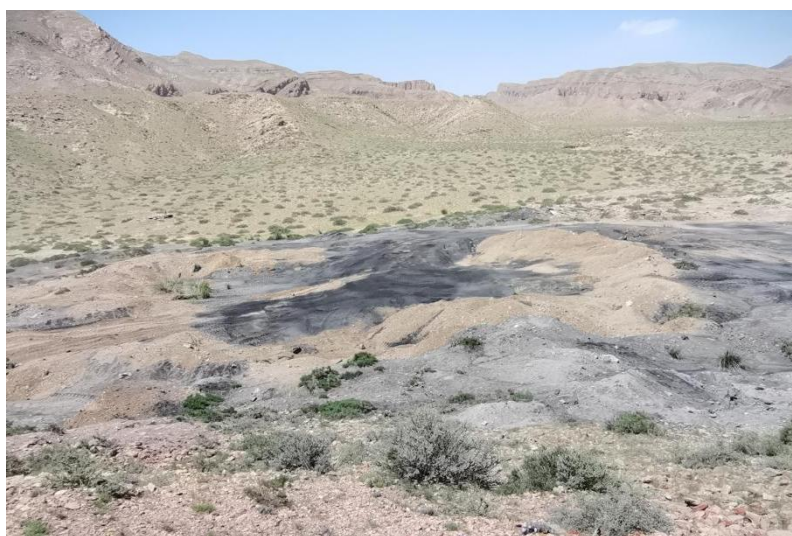
根据现场调查，圈定矿区采空区面积为  $105.3672\text{hm}^2$ ，采空区地表产生的塌陷坑地裂缝区域分布在矿区中部、南部，多集中在废弃井

口、老窑附近。总面积约为 52684m<sup>2</sup>，每处塌陷坑面积均小于 2000m<sup>2</sup>，现状已形成的塌陷坑已进行了回填、整平，地表偶尔可见较窄的裂缝、面积较小的塌陷坑。

照片 1-10 采空区（塌陷坑）

照片 1-11 采空区地裂缝

**照片 1-12 采空区已回填地裂缝**

**照片 1-13 采空区已回填塌陷坑**

经现场调查结合《矿山地质环境保护与恢复治理方案编制规范》（DZ/T0223-2011）表 E “矿山地质环境影响程度分级表”，采空区的地面塌陷坑和伴生地裂缝未对周边建筑物、道路路面造成破坏，周边建筑物、过路路面无开裂现象，但由于采空区分布范围较广，未采取充填措施，存在塌陷地质灾害隐患，现状评估其地质灾害影响程度为“较严重”。

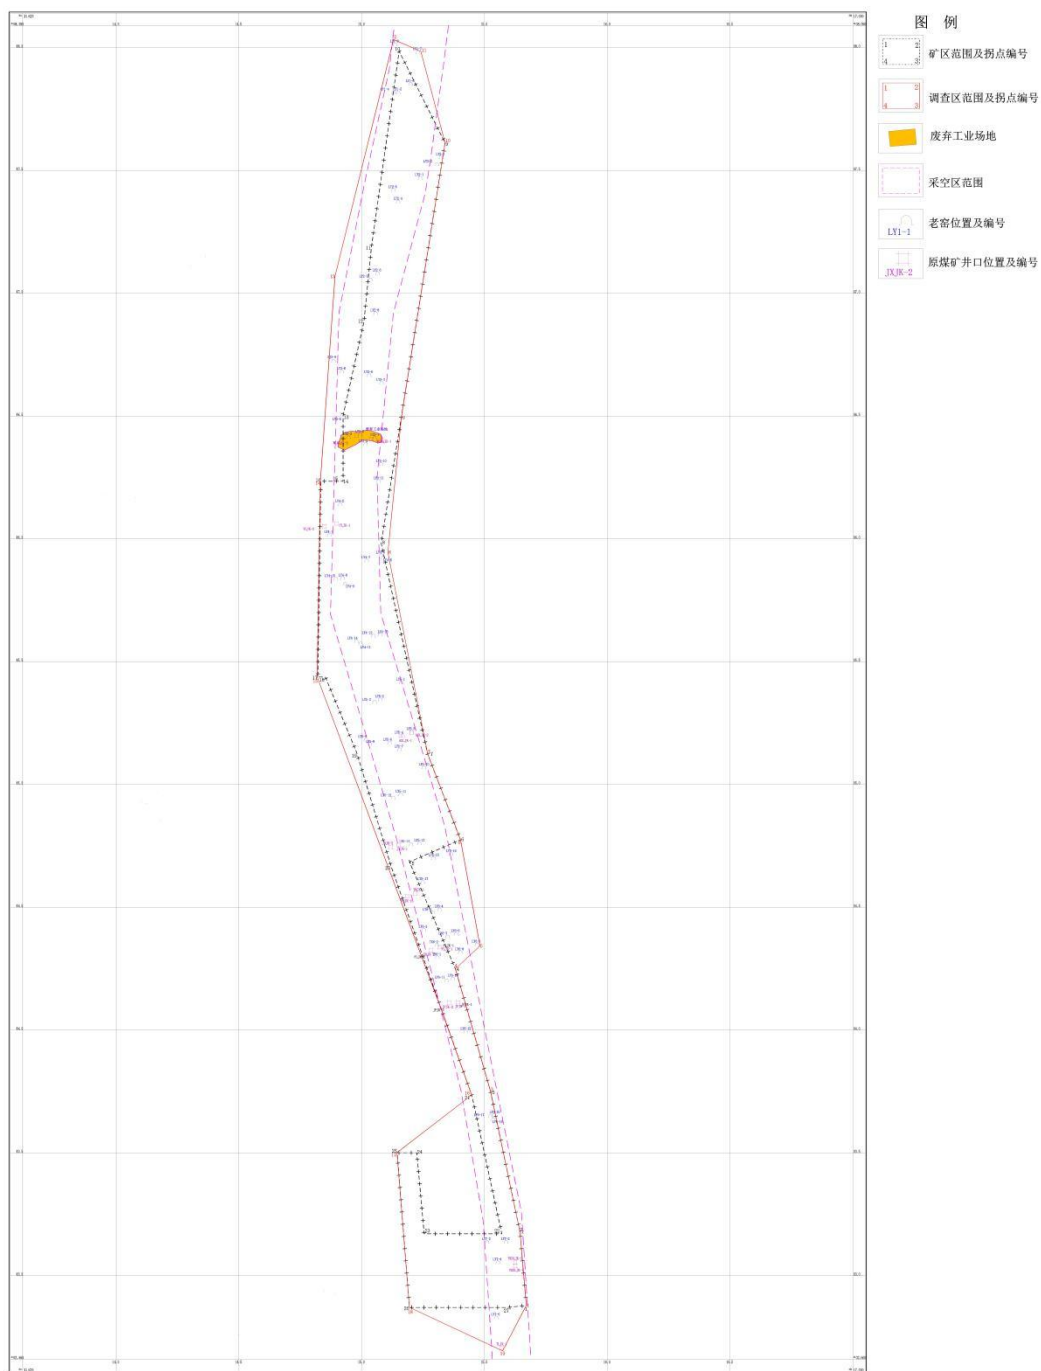
图 1-5 矿区现状单元分布图

矿区现状单元分布情况见图 1-5，现状遥感影像见图 1-6（2025 年 10 月拍摄，至今矿山未生产，现状影像无变化）。

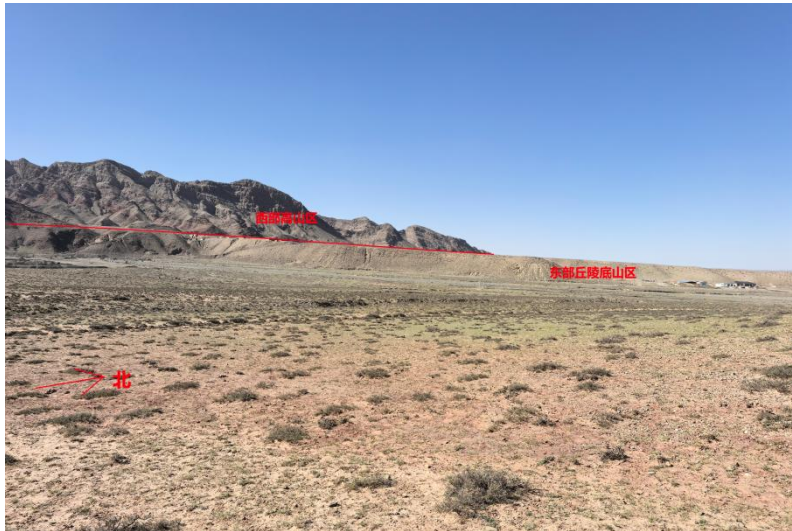
矿区地貌为中低山、台地、沟谷。中低山分布于矿区南西部，受强烈的切割作用山体凌乱，山顶呈圆状、浑圆状，山势陡峭，坡度达 30~35°。台地分布于矿区中部，呈东西向延伸的梁状或岗岭状，顶部较平坦、边缘较陡，在地表、沟谷中有厚度不大的堆积物。矿区以东发育一条主沟谷，该沟由南向北延伸，地形相对平坦。由于上世纪 90 年代竖井老窑开采的原因，矿区内地表形成多处塌陷。

照片 2-1 矿区地形地貌

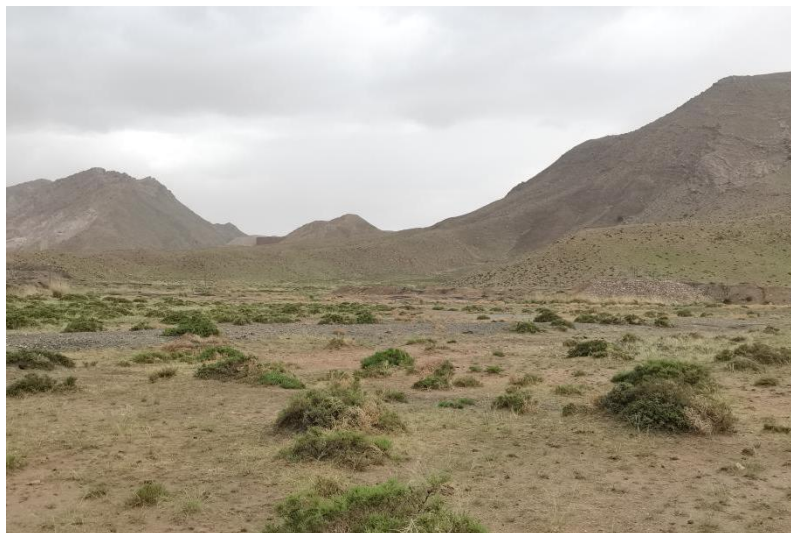
照片 2-2 矿区地形地貌

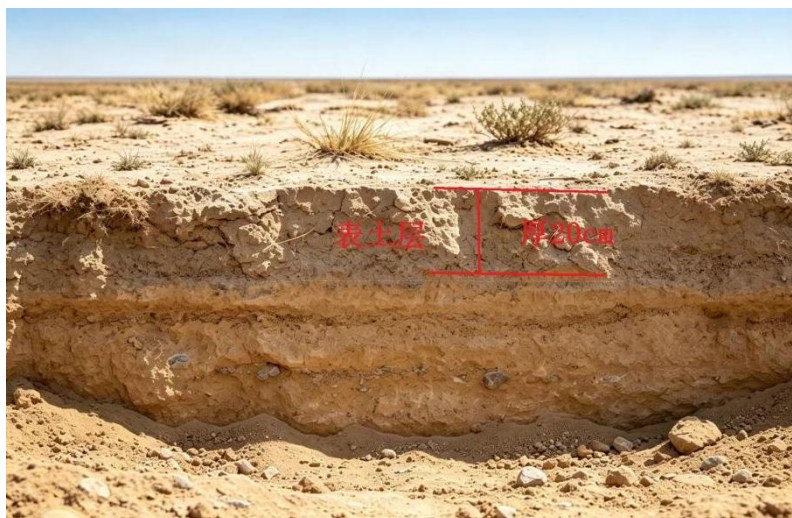
照片 2-3 矿区土壤剖面

矿区地表多为第四系风积物覆盖，区内分布土壤类型主要为风沙土。风沙土结构通体为砂质，土壤层厚度通常在 20cm 左右，分化不明显，有机质含量低，腐殖质层较薄，土壤淋溶作用较弱，成土母质为风积物，母质来源多为岩石就地风化的砂砾经风力堆积而成，积聚状态以粉状、斑块状为主。土壤呈碱性反应，pH 值 8.0~10.0 之间。

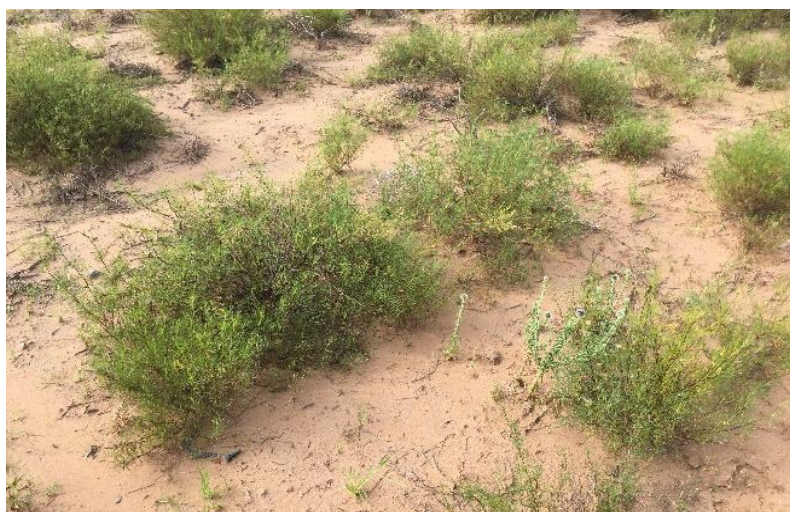
矿区内植被属荒漠草原植被向草原化荒漠植被过渡区，以自然荒漠草原植被为主，还有少量人工植被。区内植物种类单一，主要生长以沙蒿为优势植物种的草本植物与灌木，植被平均盖度 10%左右，具体植被类型包括沙蒿、百里香、梭梭、柠条等，其中沙蒿高度 20～50cm，柠条高度 80～150cm。人工植被主要为人工种植的防风固沙乔木，树种主要有旱柳、杨树、榆树等。

照片 2-4 矿区自然植被

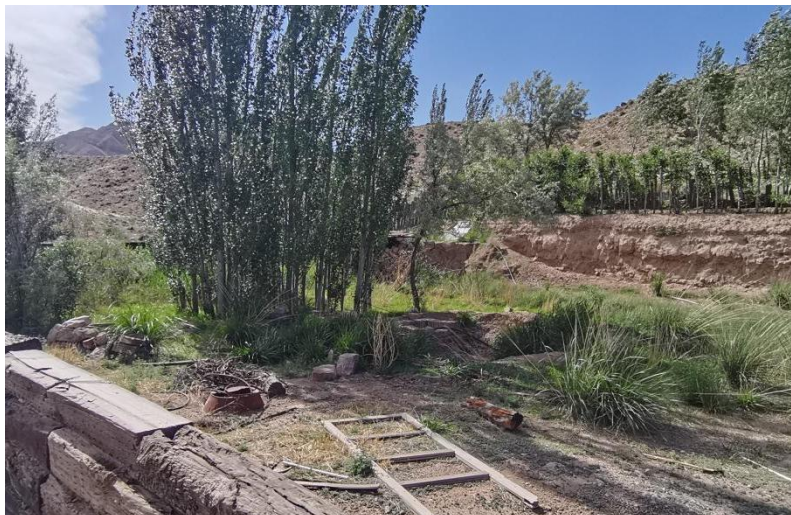
照片 2-5 矿区人工植被

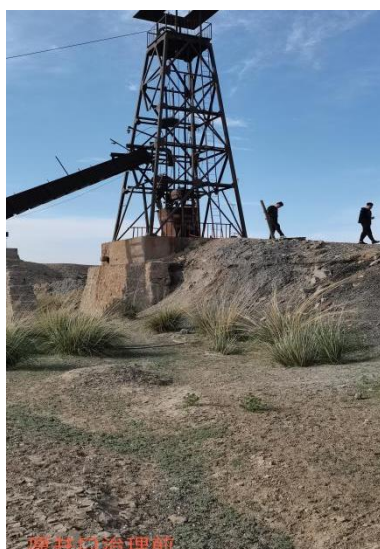
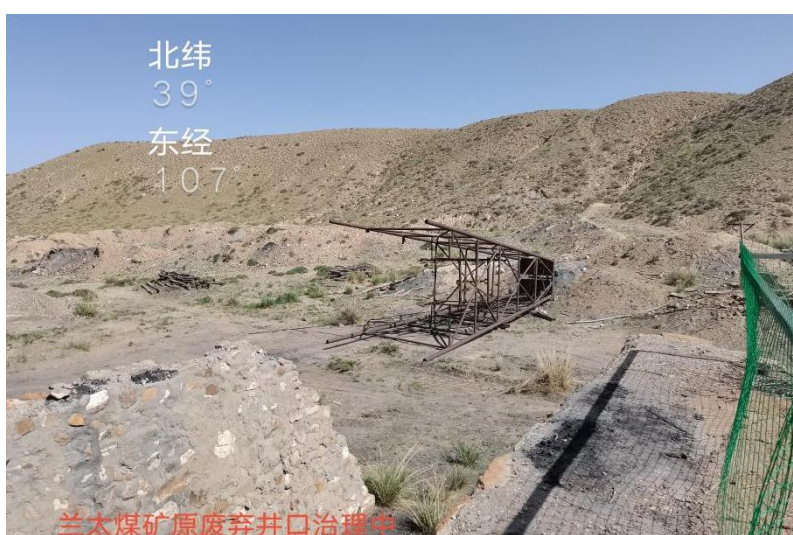
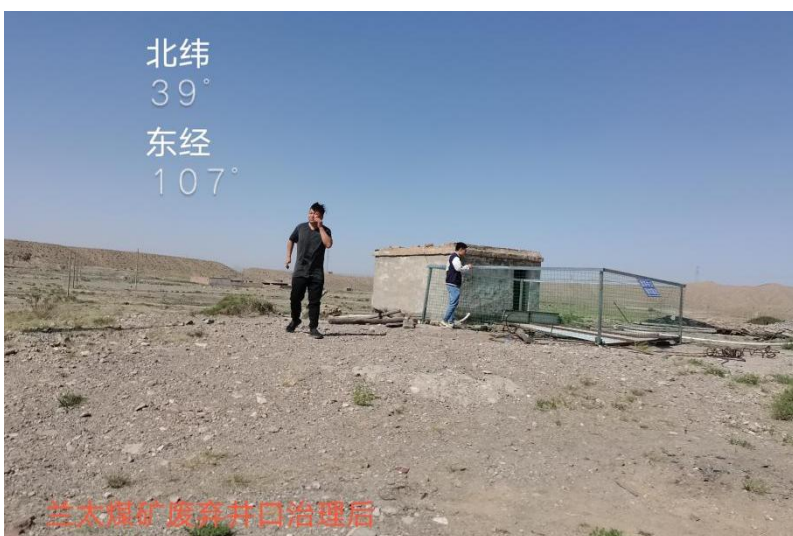
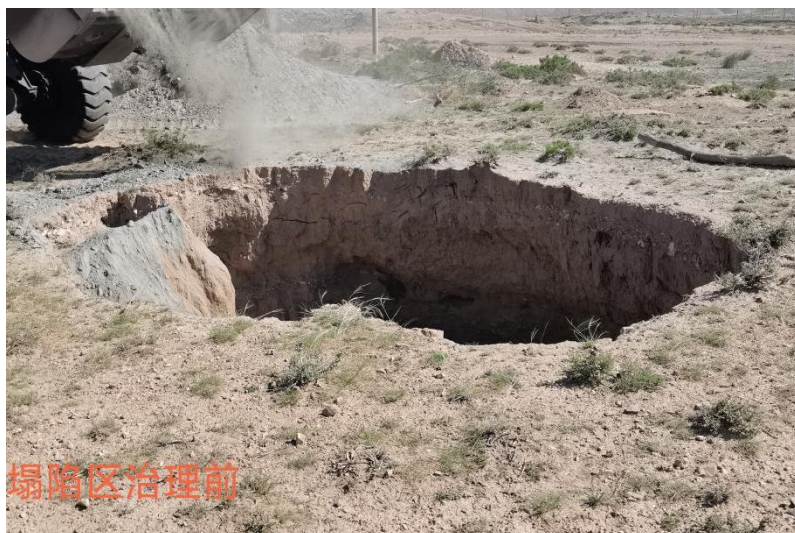
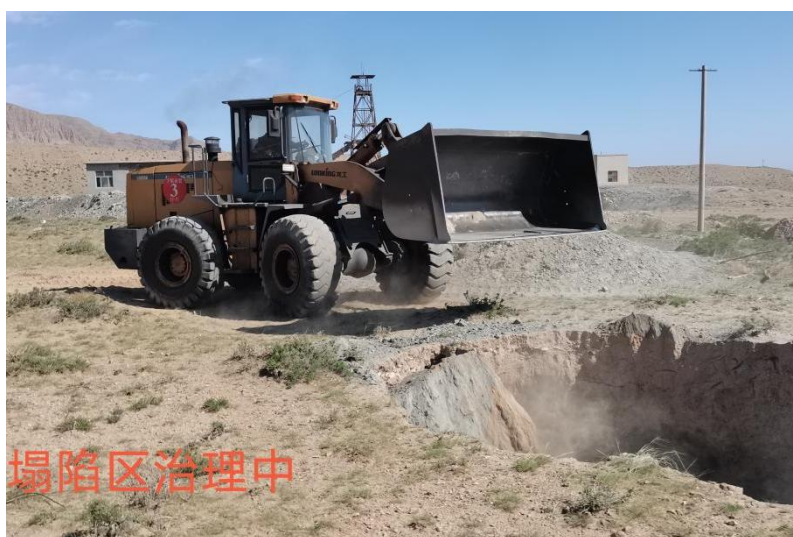
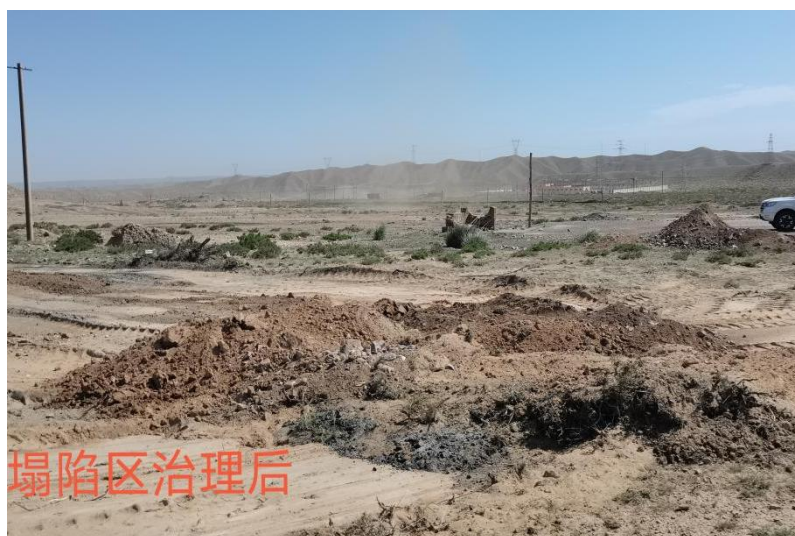
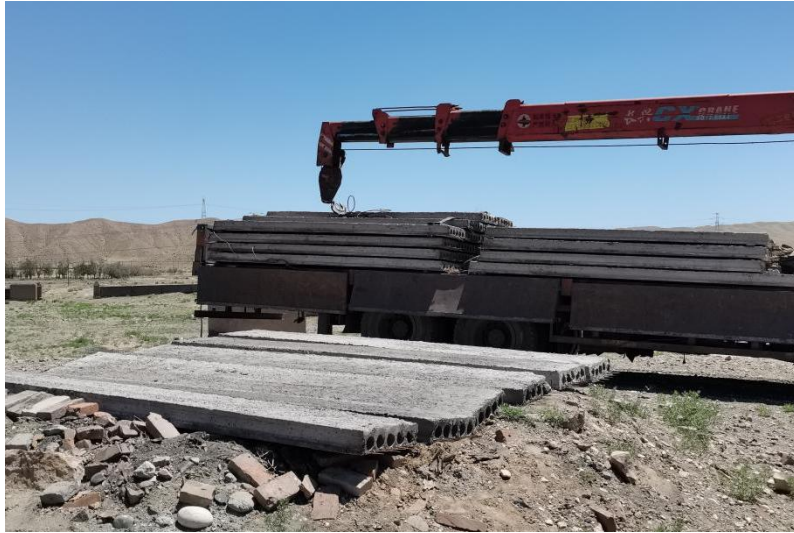
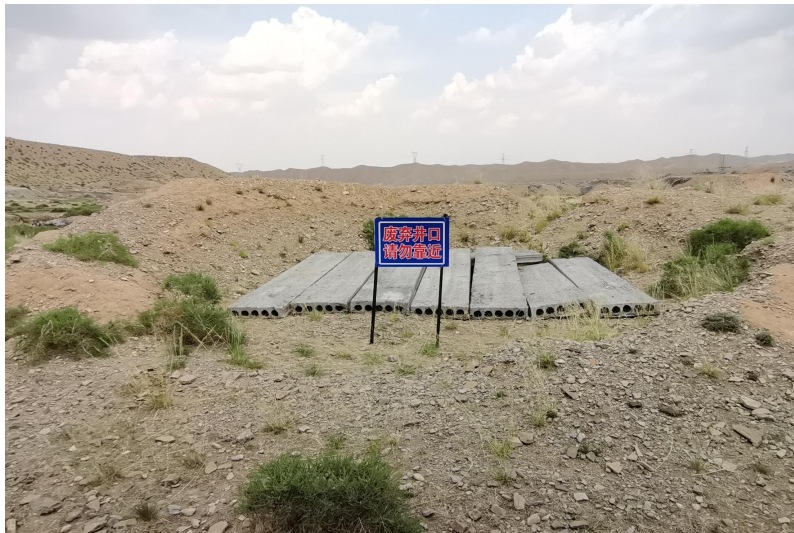
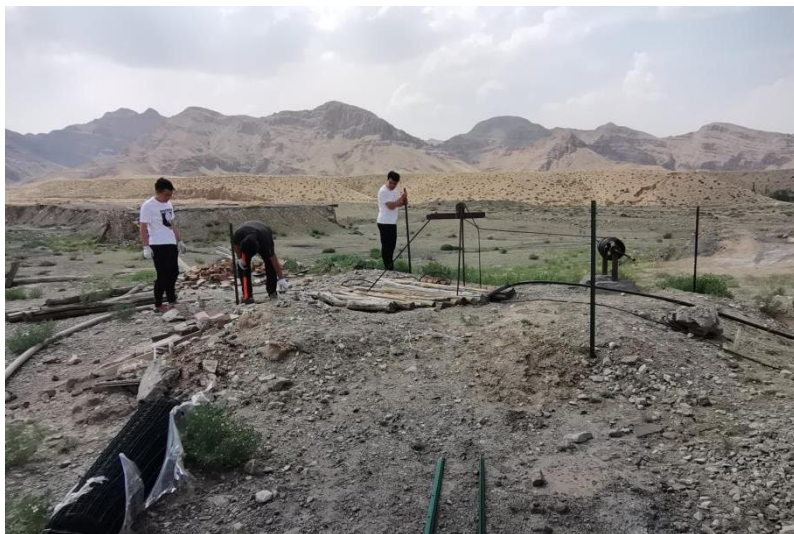
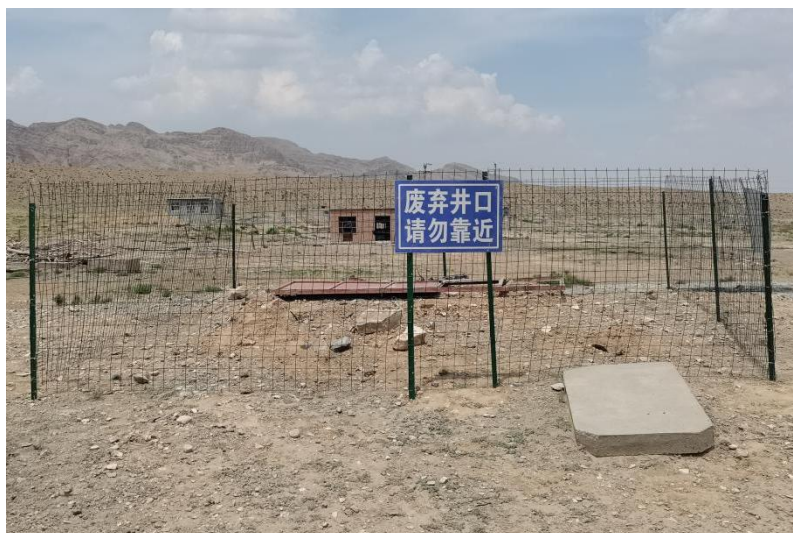
根据现场调查，矿山企业已按照矿山地质环境保护与土地复垦方案于 2021 年对部分塌陷坑地裂缝进行了回填、整平，对废弃井口井架地表设施进行了拆除，对部分废弃井口、老窑洞口周围设置了网围栏、警示牌，采用混凝土盖板进行了遮盖。

以往生态修复工作治理前后效果见照片 2-6～2-15。

矿山为地下开采，以往生态修复工作主要是对塌陷坑和地裂缝进行回填，上述生态修复工作一定程度上减轻了地面塌陷灾害隐患，减轻了塌陷坑和地裂缝对地形地貌景观的破坏和土地资源的损毁，达到了一定的治理成效。

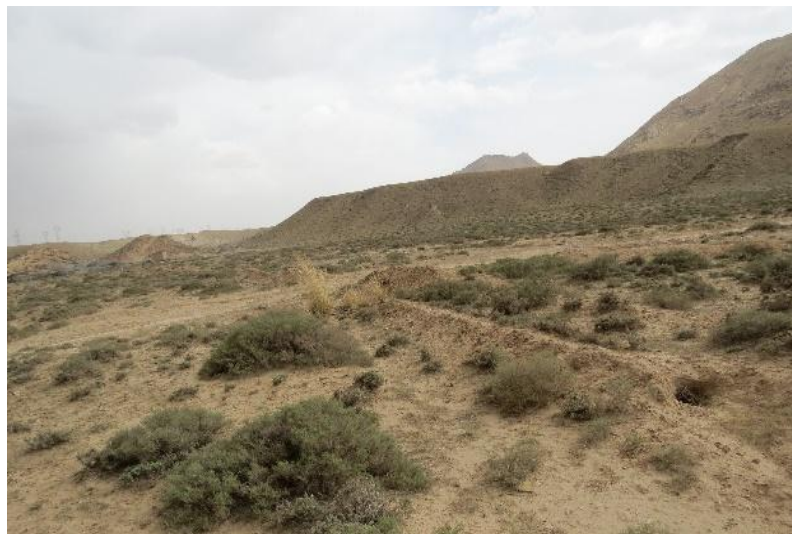
大地坐标位置 X=\*\*\*\*\*、Y=\*\*\*\*\*，位于 S216 省道东侧，为自然原生草本植物、灌木，根据调查结果，该区域优势植被为沙蒿。单位面积（ $\text{km}^2$ ）水源涵养量为  $29\text{m}^3$ 、年土壤保持量为  $0.28\text{t}/\text{km}^2$ 、植被覆盖度约 15%，植被高度 15~70cm。该生态系统区域与矿区相邻，自然条件基本一致，可作为矿区生态修复工程恢复的生态系统参照。

照片 3-1 参照生态系统照片（天然牧草地）
