内蒙古鄂尔多斯煤炭有限责任公司  
内蒙古鄂尔多斯煤炭有限责任公司  
白云乌素矿区 11-15 线煤矿  
**矿区生态修复方案**

内蒙古鄂尔多斯煤炭有限责任公司  
2026 年 6 月

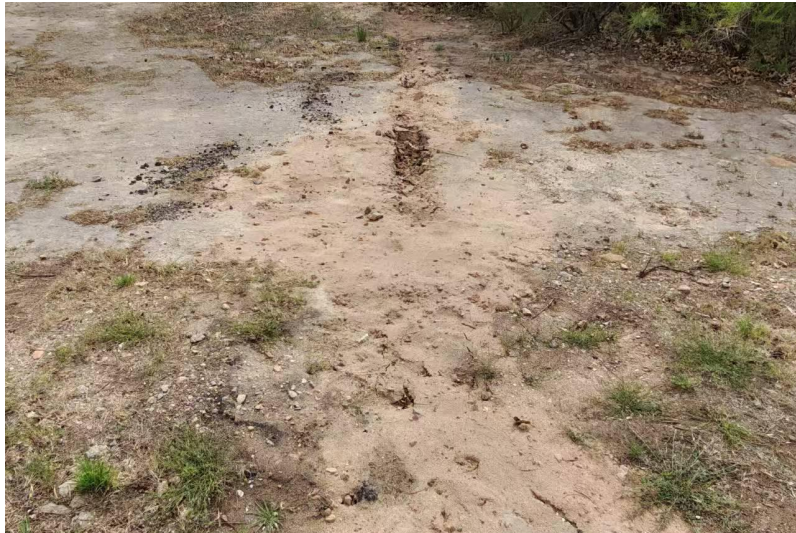
**照片 0-1 地裂缝回填治理后**

部分治理工程治理落实效果见照片 0-1、0-2。

根据现场调查，预测地面塌陷沉陷区仅产生了部分地裂缝，实际对地裂缝进行了回填，“原复垦方案”设计的预测塌陷区的回填、表土剥离、种草工程，由于预测塌陷沉陷区未产生塌陷坑，区域已设置光伏工程，地表基本稳定，无需进行修复；主要对光伏区域外局部地

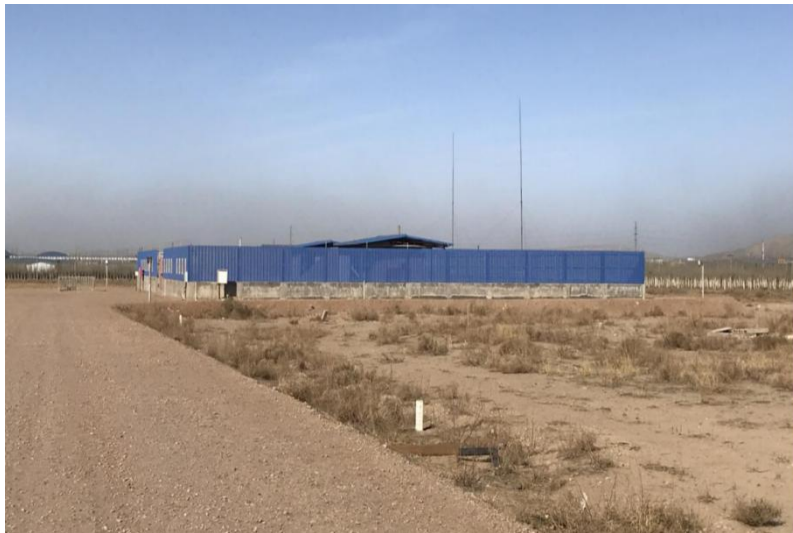
**照片 1-5 炸药库**

炸药库位于工业广场西约 350m 处，矿井工业广场东北侧，占地面积 0.1830hm<sup>2</sup>，建有地面爆炸材料库，已和当地公安局民爆大队相接，符合相关安全距离要求。

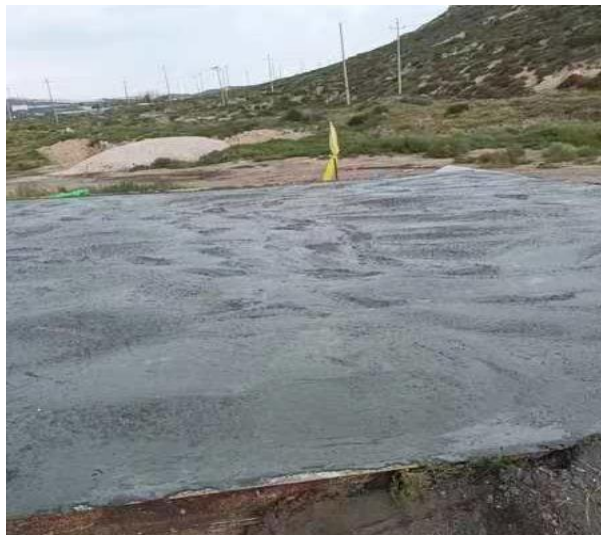
照片 1-6 都胜旧场地回填封堵后井口

生活区、辅助生产区、储煤场地。总占地面积 5.0535hm<sup>2</sup>。现状 3 处立井、1 处副井、1 处风井井架均已拆除、井口均已封堵，储煤场地已清理平整，办公生活区建筑为砖瓦结构平房，建筑面积 500m<sup>2</sup>，目前部分建筑未拆除。

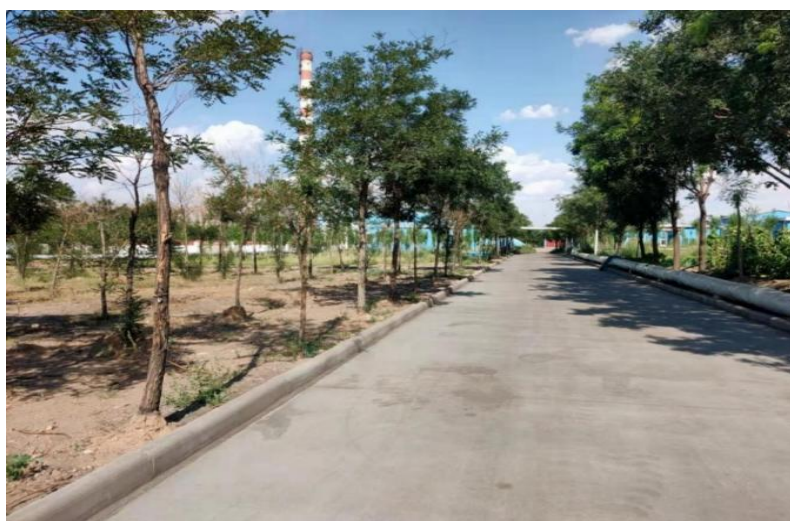
照片 1-8 矿区道路

生产区与金海路相接，运煤公路自工业广场北门出向西北与外环路相接，两线路总长共 1287m，等级为二级，路基宽 12.0m，路面宽约 9.0m，沥青混凝土路面，铺设沥青混凝土面层、水泥稳定砂砾基层及天然砂砾底基层总厚 61cm，全线占地面积 1.1350hm<sup>2</sup>。道路等两侧均设置了隔离绿化带并进行了绿化。

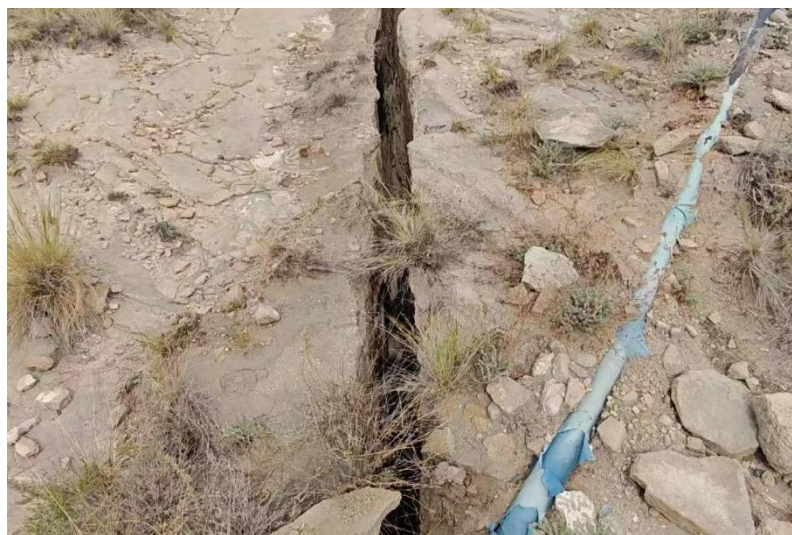
照片 1-9 采空区地裂缝治理前

根据现场调查，现状采空区由开采 8 号煤层、局部合并开采 9 号煤层，开采 15 号煤层形成，采空区地表变形以整体下沉为主，局部产生了地裂缝，地裂缝主要分布于连片老采空区边界、工作面切眼、区段煤柱上方，分为外围永久裂缝、工作面动态裂缝、台阶塌陷裂缝三类；边界主裂缝长 80~300m、宽 20~70cm、落差 0.2~0.8m；动态裂缝长 20~80m、宽 1~3cm。边界带裂缝密度 6~12 条/hm<sup>2</sup>，工作面内部 3~6 条/hm<sup>2</sup>，切眼煤柱区密度最高。边界裂缝连通井下采空区，是漏风、透水、竖井失稳主要诱因，现状矿山在年度治理过程中对采空区进行了巡查监测，对可见的地裂缝进行了回填治理，采空区局部区域安装了光伏设施。

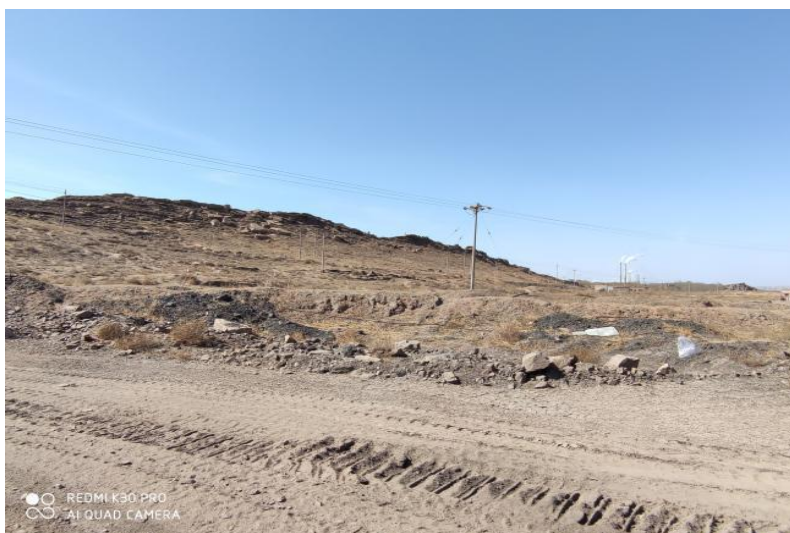
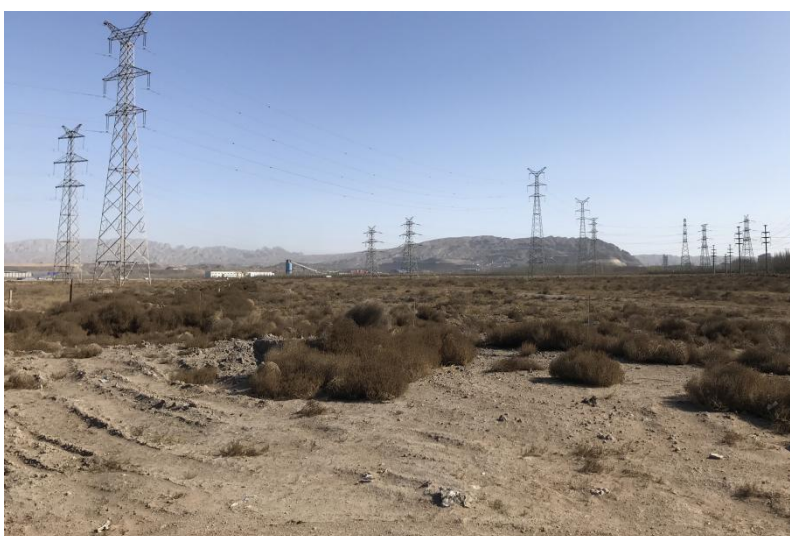
矿区地貌按形态特征划分为丘陵、山间洼地和沟谷三种类型。丘陵分布于矿区东部，总体呈东西向展布，属高原侵蚀性丘陵地貌，地形波状起伏，海拔标高 1300～1344m；丘陵顶部呈长脊状或者浑圆状，天然坡角  $10\sim 15^{\circ}$ ，切割不明显；表层岩性主要为粗粒砂岩和砂质泥岩，局部地段为残坡积碎石、砂土及风积砂。矿区北部发育一条沟谷即乌株林沟，该沟由东向西横穿矿区北部，沟谷断面呈宽浅“U”型，沟宽 50～300m，深 2～6m，坡降 2～4‰。山间洼地为矿区内主体地貌类型，分布于矿区大部分地区。该区地形相对较平坦，海拔标高一般为 1258～1286m。

照片 2-1 矿区地形地貌

照片 2-2 矿区地形地貌

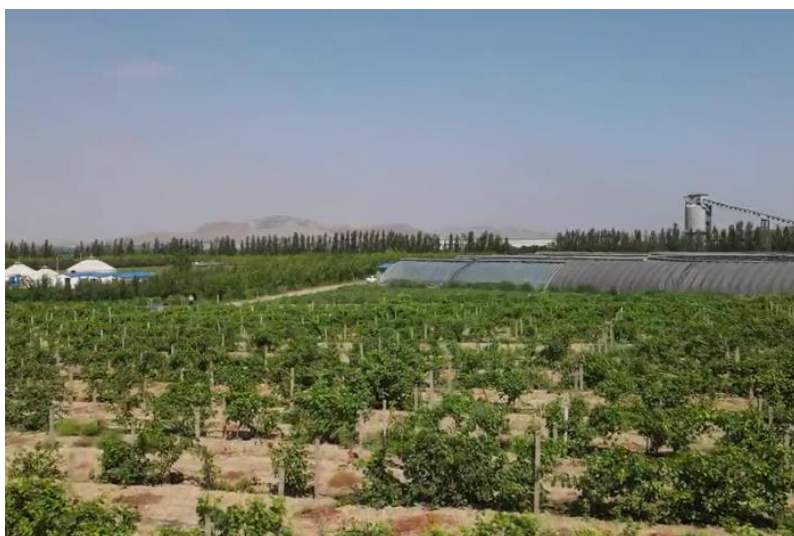
照片 2-6 绿色矿山生态农场

其中矿区范围中部有地类为 2.8295hm<sup>2</sup> 的水浇地，经现场核实为绿色矿山建设的生态农场，不属于基本农田，为采空区治理与生态旅

游结合示范项目，今后矿山开采不会影响该区域。现状见照片 2-6。

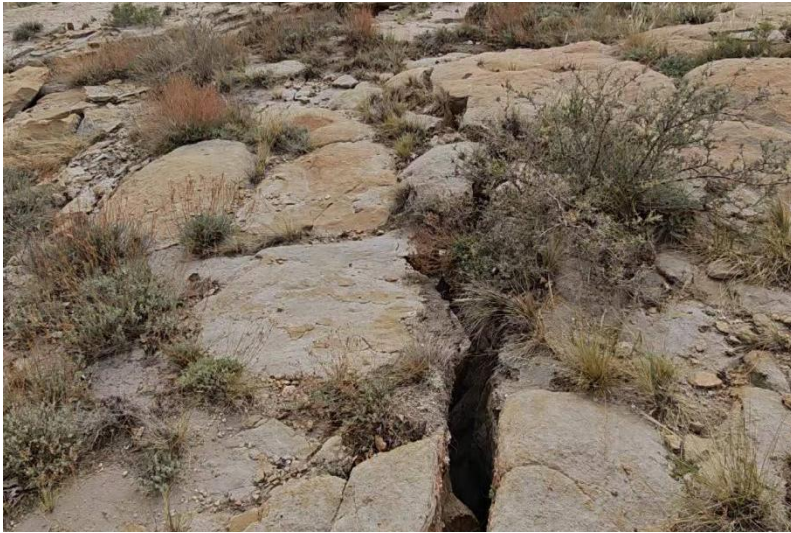
照片 2-7 采空区地裂缝治理前

以往生态修复工作治理前后效果见照片 2-7~2-14。
