鄂尔多斯市兴盛达煤业有限公司煤矿
矿山地质环境保护与土地复垦方案
(闭坑)

2024年8月

编制单位：内蒙古荣通工程勘测有限责任公司

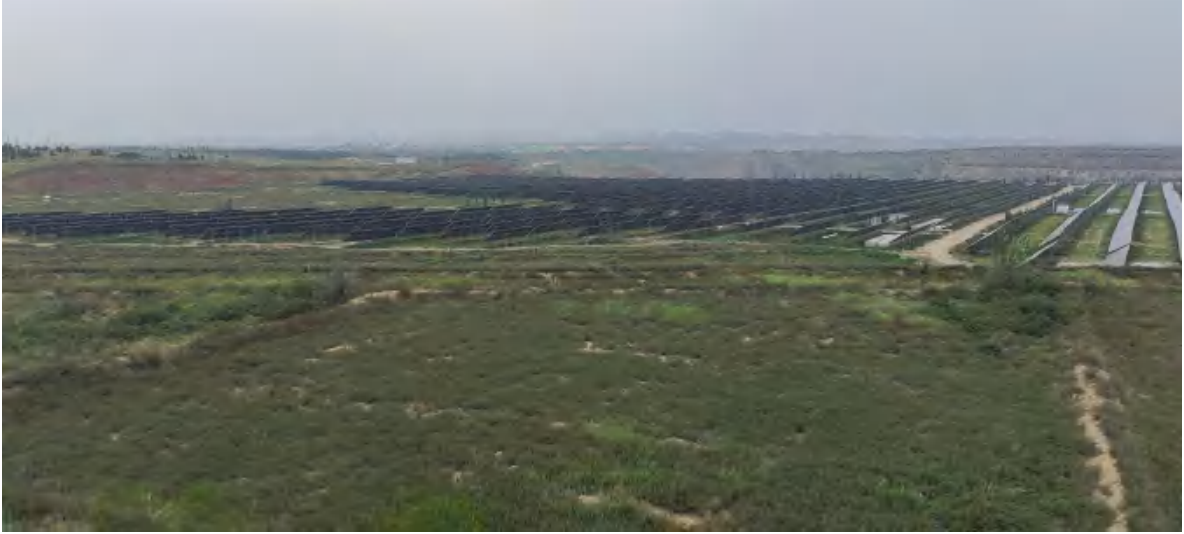
照片 1-2 已治理排土场

兴盛达煤矿大部分区域已形成排土场，内外排土场已连为一体，占地面积约 4.5676km²，台阶高 10-20m，台阶坡度 25°左右，排土场顶部最高排弃高度 1470m。目前煤矿对排土场已停止排弃。排土场平台大部分以作为光伏项目场地。现状已治理面积为 4.3975km²，二次损毁与未复垦面积为 0.1701km²，蓄水池项目有 0.1098km²位于未复垦区域，故未复垦区域剩余 0.0603km²。

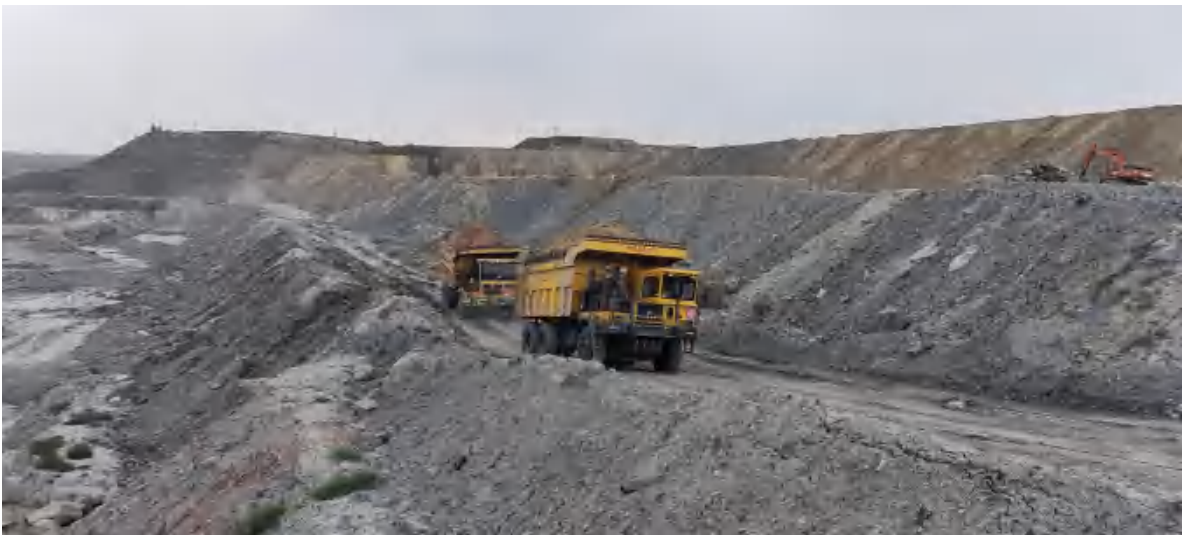
照片 1-3 未治理排土场

未治理区域与二次破坏区域面积 0.1868km²，该区域正在进行边坡修整，还未进

行覆土及植被恢复等工程。见照片 1-2、1-3。

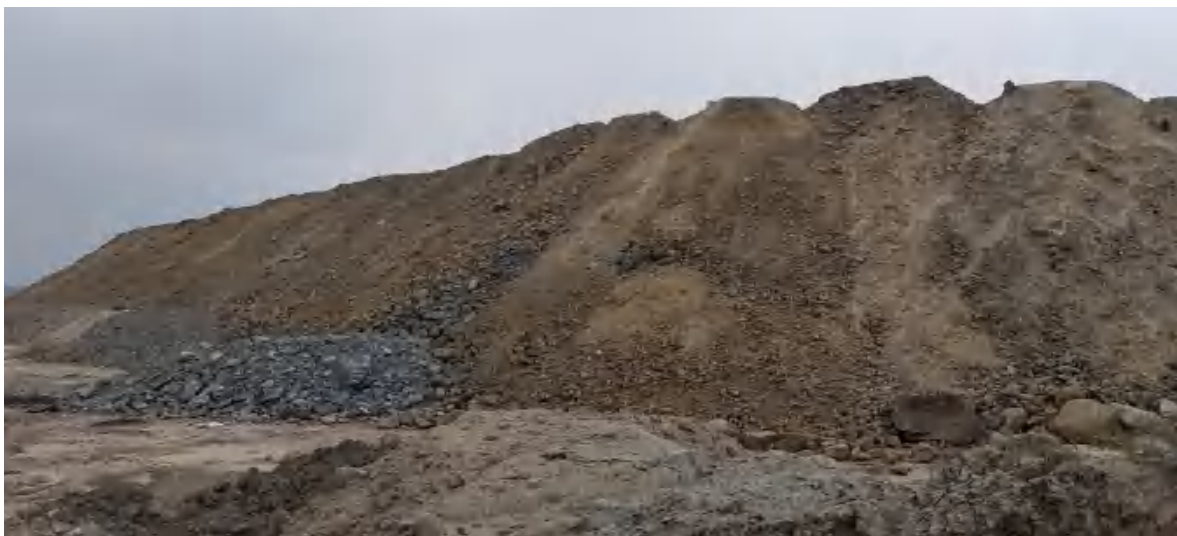
照片 1-4 表土堆放场

矿区在内排土场 1435m 平台上方设有一处表土堆放场，初期剥离表土已存在临时表土堆放场，占地面积 0.0818km²，堆放高度 10-15m，堆放量为 180468m³，因表土堆

放场在内排土场上方，不进行重复计算面积。见照片 1-4。

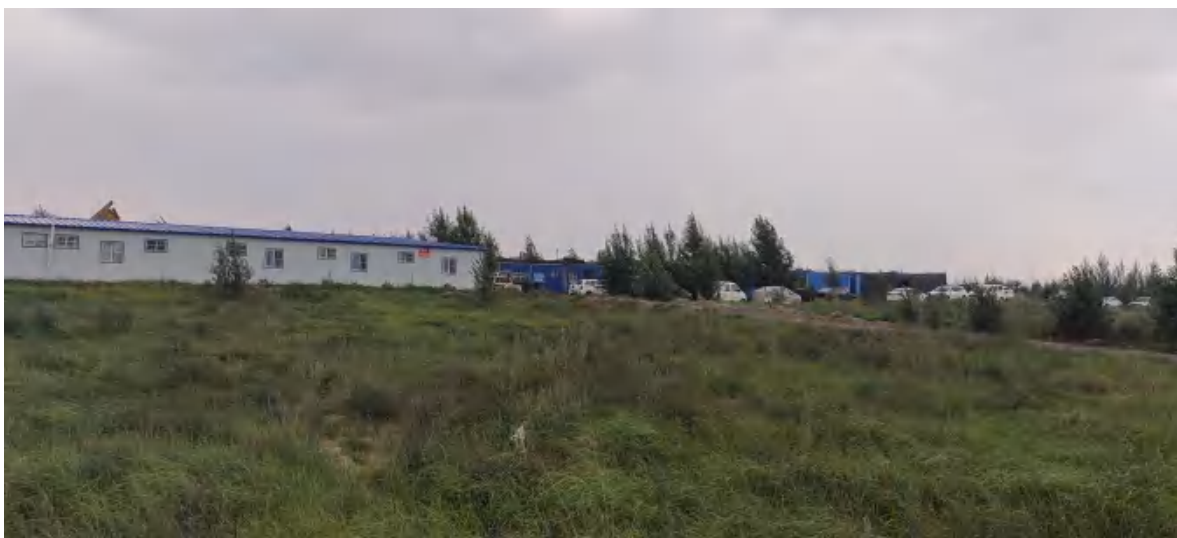
照片 1-5 施工队生活区

施工队生活区位于内排土场东南部 1470 排土平台上，占地面积 0.0126km²，区内主要为施工队生活场地及停车区。建筑物占地面积为 3162m²，结构为一层彩钢结构，高度 2.5m。见照片 1-5。

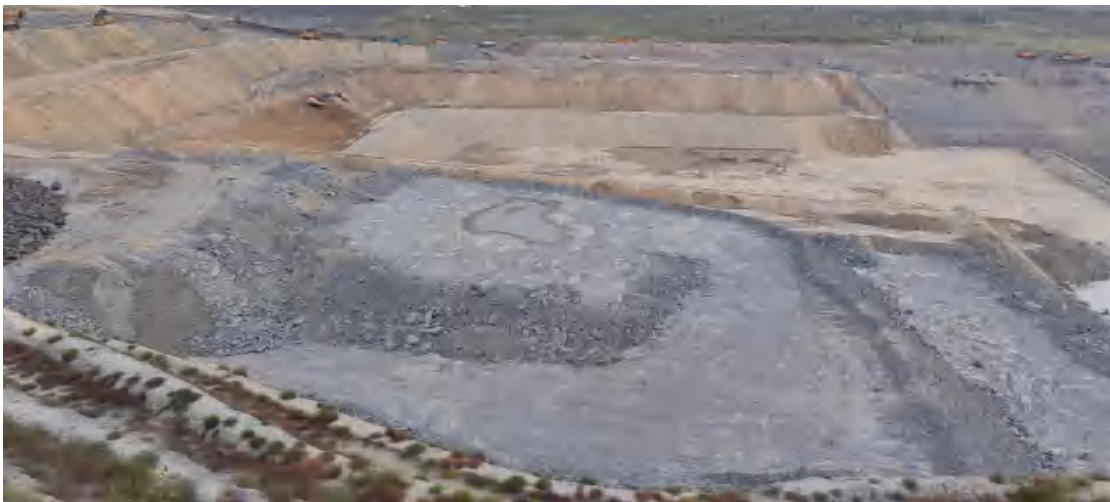
照片 1-6 调蓄水池及配套工程项目

2023 年 11 月，鄂尔多斯市东胜区水利局对《鄂尔多斯市东胜区再生水综合利用兴盛达调蓄水池及配套工程初步设计》进行了批复，同意该项目的实施，为了推进中水进矿区和中水连通工程，提高中水利用率，拟建鄂尔多斯市东胜区再生水综合利用兴盛达调蓄水池及配套工程项目，工程从南郊中水回用综合利用工程敖包图水库至潮脑梁煤矿管线位于兴盛达煤矿运煤道路与 G109 国道连接路口南侧引接再生水，管线穿过 G109 国道西侧铺设至兴盛达调蓄水池，经重力输水至调蓄水池储存，通过“冬储夏灌”方式为东胜区绿色矿山建设和矿山复垦用水提供稳定、可靠的供水水源保障。调蓄水池最大容积为 360 万 m³，占地面积为 66.96hm²（项目区拐点坐标见表 1-6）。项目一部分位于兴盛达采区东南部，形状呈四边形，东西向布置，位于兴盛达煤矿的面积为 10.98hm²。工程为新建工程，工程建设期为 1 年，计划时间为 2024 年 3 月-2024 年 8 月，运行期为 30 年。现该项目正在建设中。见照片 1-6。

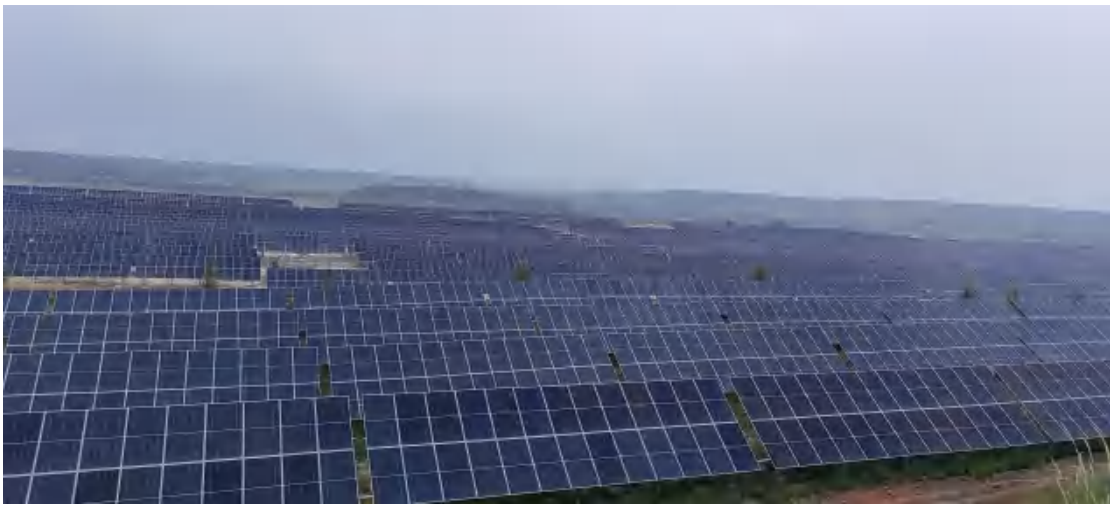
照片 1-7 光伏项目

2022年1月，国家能源集团内蒙古电力有限公司对《国电内蒙古东胜热电有限公司火电灵活性改造促进市场化消纳新能源 230KV 光伏发电项目初步设计》进行了批复。2022年8月，东胜区能源局对《国电内蒙古东胜热电有限公司火电灵活性改造促进市场化消纳新能源项目光伏电站项目》进行了备案。该项目年建设规模未 300.16MW，交流侧容量未 230MW，采用一体化运营模式，利用电厂北侧露天煤矿排土场建设，本项目分三期建设，其中一期为 68MW 光伏阵列、20KV 升压站及附属工程，二期未 97MW 光伏阵列及附属工程，三期为 65MW 光伏阵列及附属工程。计划建设时间为 2022 年 5 月-2022 年 12 月，国电内蒙古东胜热电有限公司火电灵活性改造促进市场化消纳新能源项目光伏电站项目位于兴盛达煤矿范围内的面积为 265.83hm²，该区域圣之源公司和金辰环境公司已为本项目与村集体签订了流转协议，国电集团已与该两家公司签订了二次流转协议。国电集团现已安装光伏面板的面积为 235.30hm²。下一步待剩余区域平整、覆土工作完成后继续安装光伏面板。见照片 1-7。

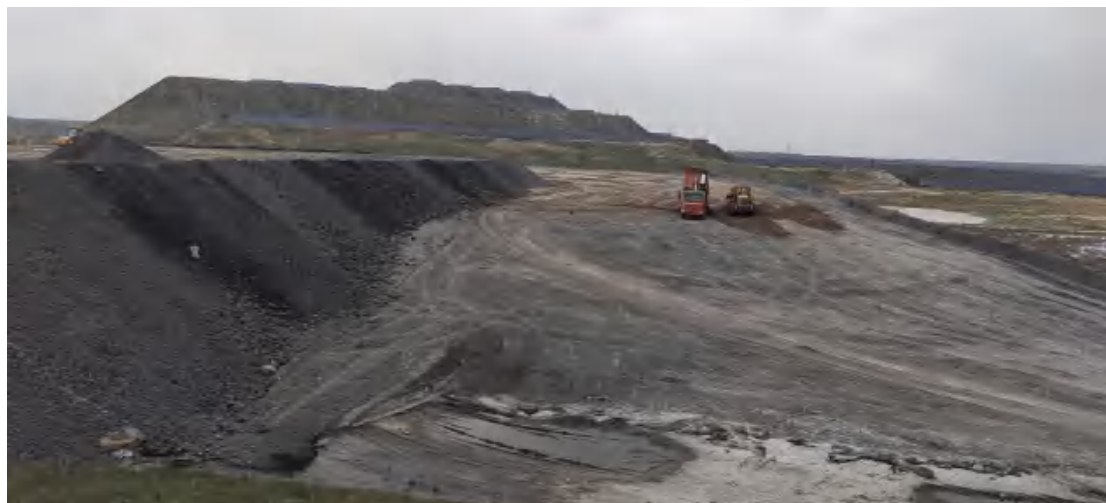
照片 1-8 生态治理项目

工期为 2024.10-2025.10，管护期为 2025.10-2027.10。2023 年 7 月 31 日，《鄂尔多斯市兴盛达煤业有限公司生态治理项目土地复垦方案》通过了评审，该项目的工程技术措施为①本复垦方案对于已回填区域进行覆土和土地的平整。②项目区复垦平盘面积为 13.7841 公顷，覆盖 0.5m 的表土。③边坡复垦时应做成沙柳沙障用于护坡，沙柳沙障中撒播人工牧草种。④待项目施工结束，对损毁土地进行表土覆盖及平整后进行植被恢复，项目区本次复垦撒播草种，草种选择为紫花苜蓿、草木樨、沙打旺，其混合比例为 2:2:1，每公顷播种量 35kg。现鄂尔多斯市兴盛达煤业有限公司生态治理项目正在实施中。见照片 2-7。

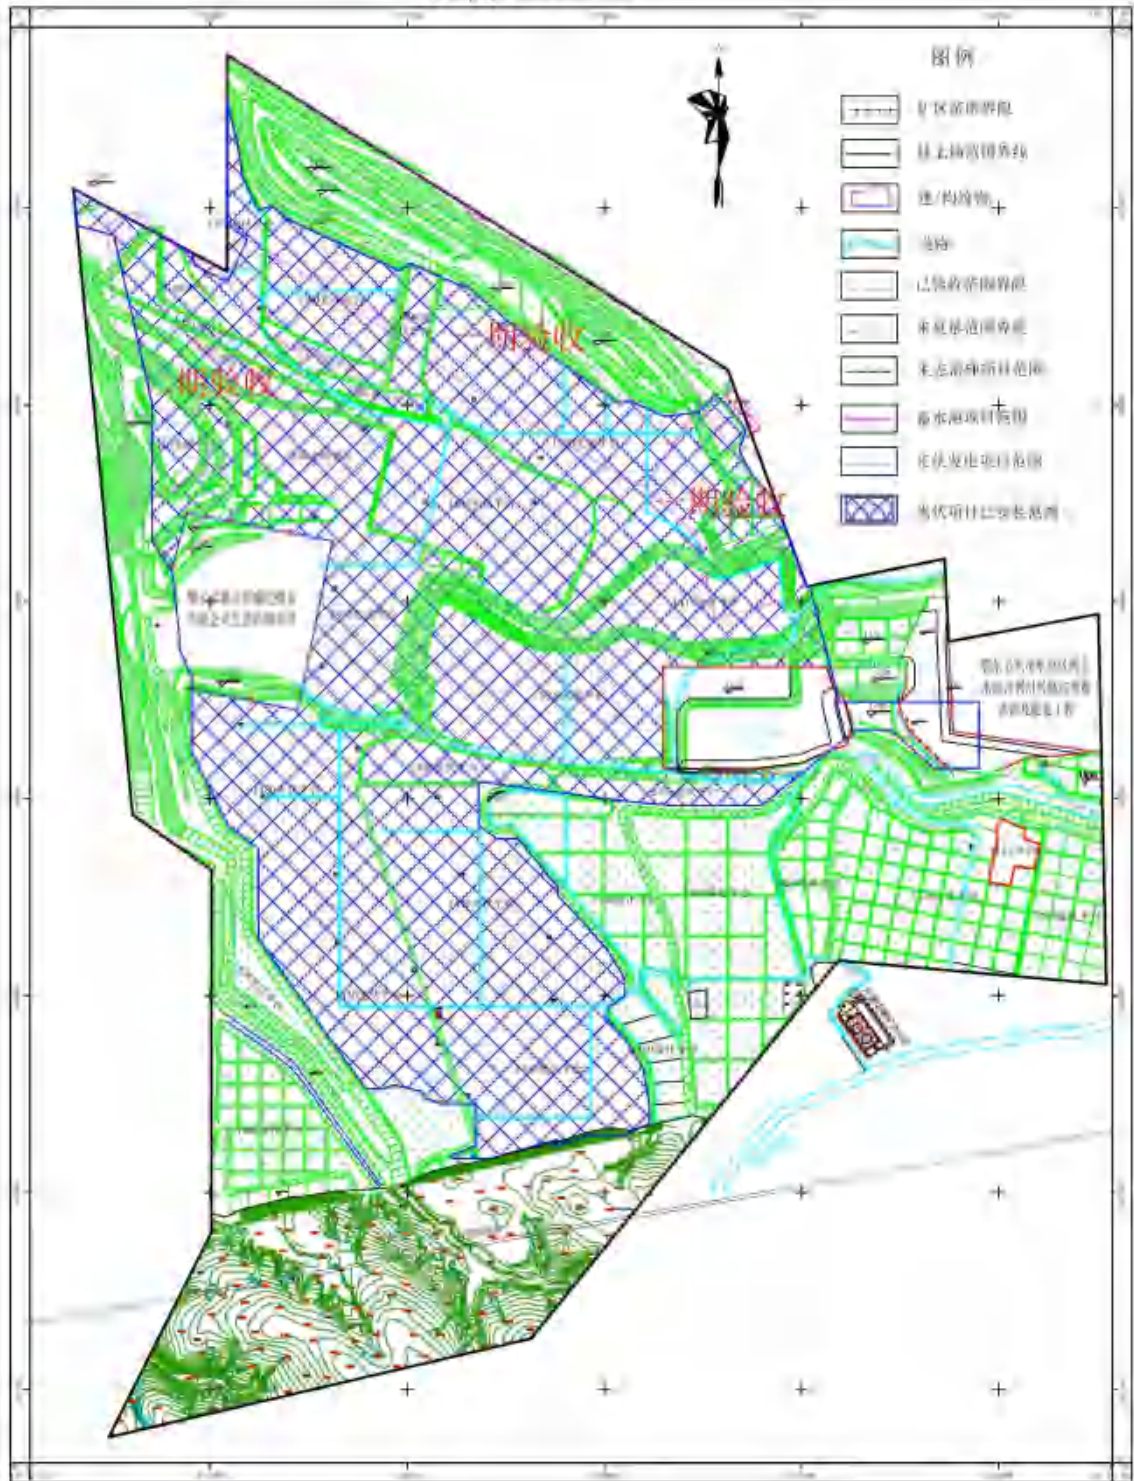
图 1-4 开采现状图

鄂尔多斯市兴盛达煤业有限公司煤矿开采现状图

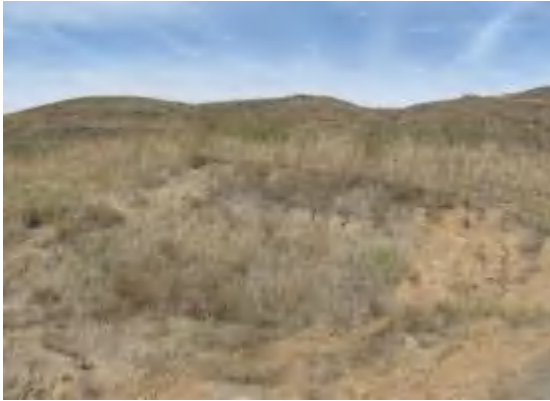
照片 2-1 丘陵

分为第四系上更新统马兰组黄土（ Qp^3 ）地层覆盖，仅在沟谷底部及切割较明显处可见基岩出露，植被覆盖率在 30%左右。详见照片 2-1。

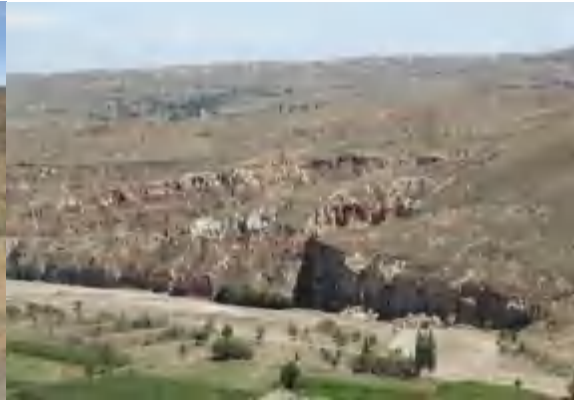
照片 2-2 沟谷

（2）沟谷：矿区内沟谷较为发育，但多为因流水的向源侵蚀作用形成的树枝状冲沟，最大沟谷为矿区中东部库伦沟。该沟底部底较为开阔，断面多呈现“U”字型，沟谷平均深约 30~35m，沟谷底部多被第四系冲洪积砂砾石（ Q_{hal+pl} ）覆盖，两侧基岩裸露，植被覆盖较少。详见照片照片 2-2。

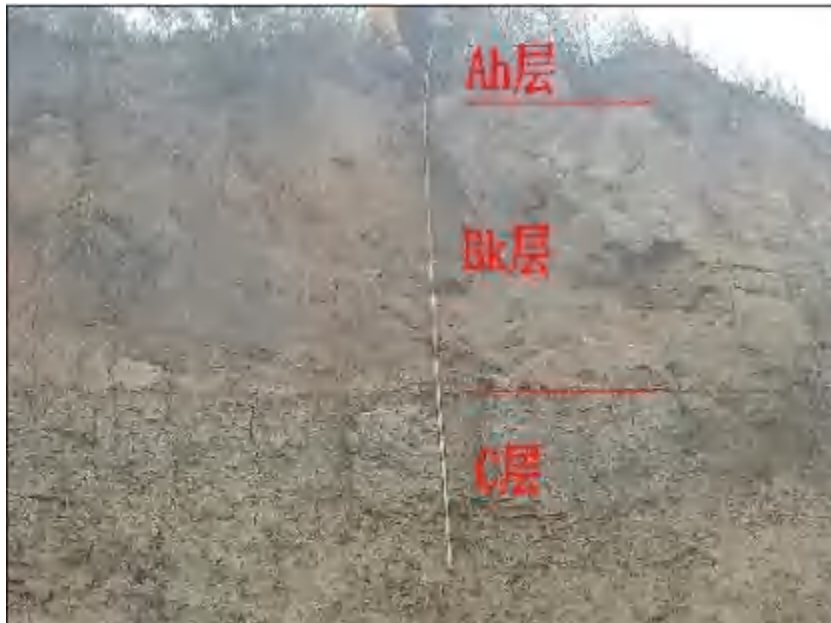
照片 2-4 矿区土壤剖面

本矿区位于鄂尔多斯高原向斜的东北缘，矿区内分布的地带性土壤为栗钙土，土壤层厚 0.5-2.0m，有机质含量为 0.56%，碳酸钙含量 37.6g/kg，PH 值为 7.8~8.7。

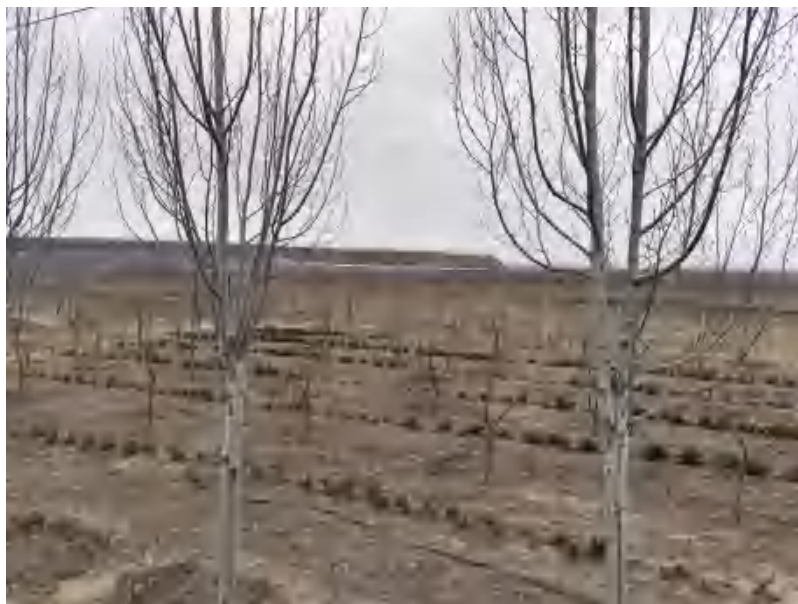
照片 2-8 排土场平台恢复植被

民达煤矿外排土场位于矿田东侧和东北侧，总占地面积共约 109.8146hm²，已排弃结束多年，东侧外排土场最上部平台标高 1426m，东帮共形成 3 个平台，分别为 1426m、1400m 和 1375m 平台，东北侧外排土场最上部平台标高 1376m，北帮共形成 4 个平台，分别为 1376m、1365m、1360m 和 1340m 平台，台阶坡面角约 33°（早期形成的、已复垦绿化的一般为自然安息角留设）。对外排土场进行平台、坡面覆土，并恢复植被，选取沙棘等；平台上覆盖 0.8m 以上的土壤表层，坡面覆盖 0.5m 以上的土壤表层。为了监测边坡稳定性，排土场边坡共布置了 10 条监测线，30 个边坡监测点。边坡共布置 1 个 GPS 基准点，5 个 GPS 在线边坡监测点。

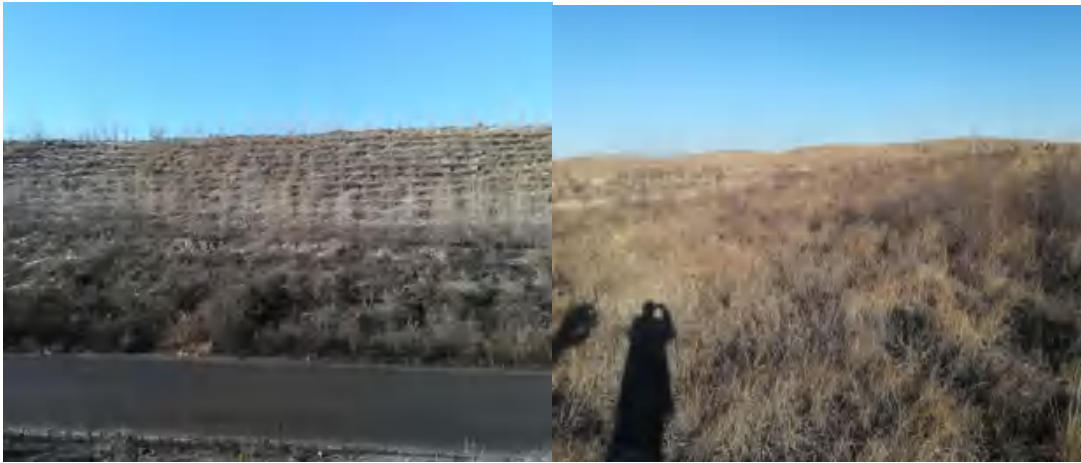
照片 2-10 排土场边坡治理

矿方一直按照“边开采、边治理、边复垦”的原则，在开采过程把回填后的土地全面复垦绿化，剥离排土过程中，把含岩石的土堆放到深部，适宜种植、富含养分的原地表土排到排土场顶部和边坡表层，覆盖厚度不小于0.5m，以利于植物生长，平台顶部四周是足够宽厚的土埂，上面兼做车道，保证平台雨水不向坡外溢流，平台中间用田埂将土地分成长宽40×50m 的网格，保证每个网格的雨水就地入渗，不向别的网格串流。整个平台水、田、林、路、统一规划，逐步实施。平台边坡采用植物保护，种植灌木或多年生牧草，对于坡面长的高坡，中间设马道，建5m×5m 水平积水网格，确保上下边坡完整。

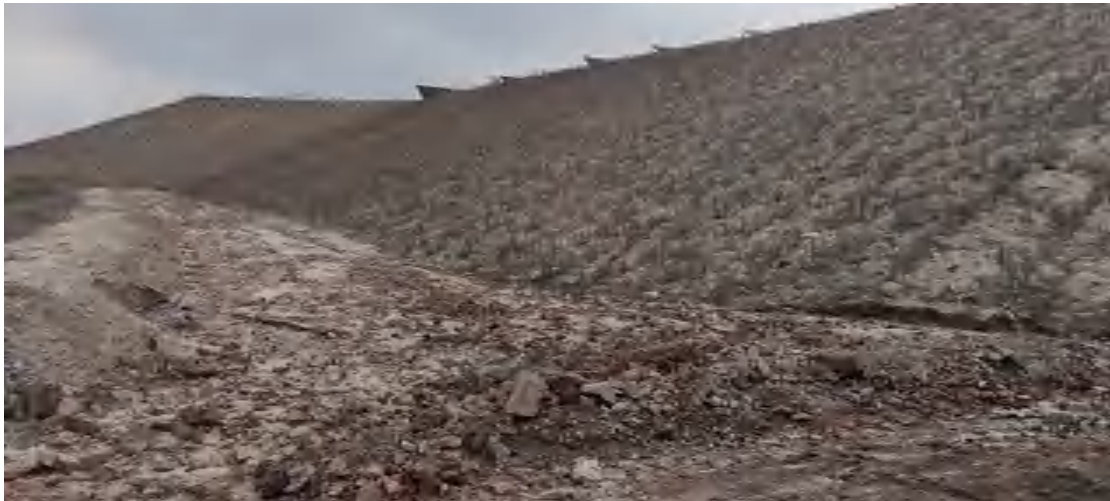
照片 3-1 排土场边坡

形成的排土场面积为 4.5676km²，排弃至内排土场的剥离土石分阶梯型堆放，排土平台标高为 1470m、1460m、1450m、1430m、1410m、1400m 和 1380m，台阶高度为 10-20m，边坡角为 25°，现状无崩塌、滑坡地质灾害发生。
