伊金霍洛旗兰家塔富源煤炭有限责任公司煤矿
矿山地质环境保护与土地复垦方案

伊金霍洛旗兰家塔富源煤炭有限责任公司

二〇二二年十二月

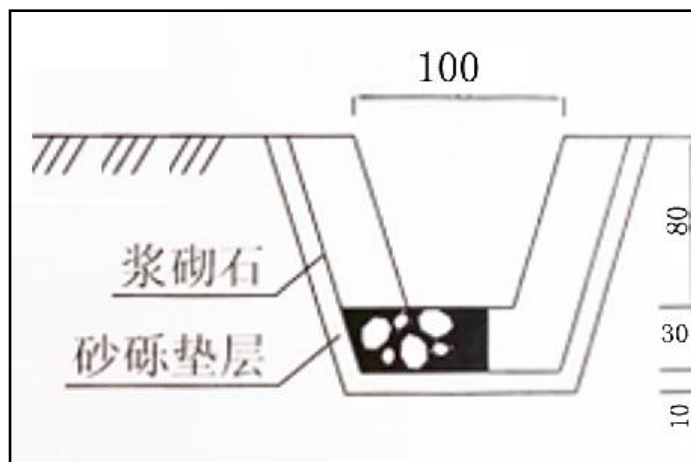
图 5-5 截水沟设计断面图 (单位: cm)

在排土场平台边缘处设置截水沟，截水沟采取双向排水，梯形断面，断面尺寸为上宽×下宽×深=1.0m×0.8m×0.6m，边坡 1: 1，纵坡一般为自然坡。能够满足泄洪能力。截水沟设计断面图见图5-5。

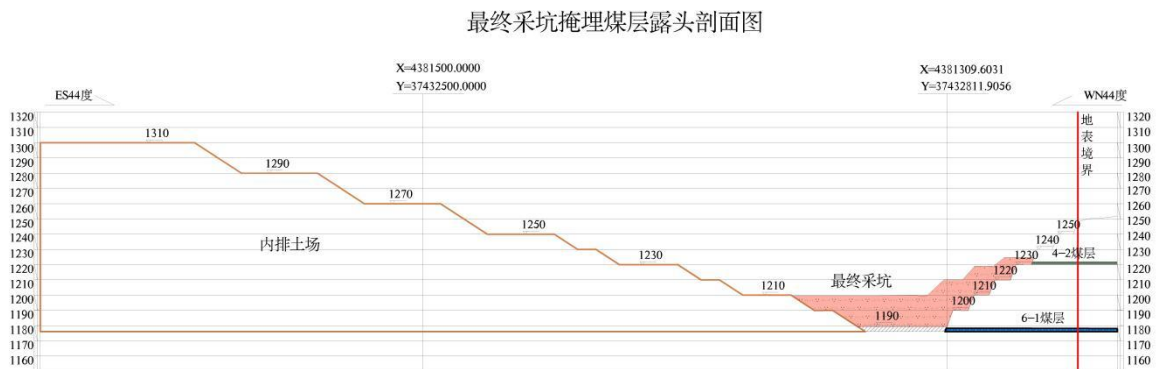
图 5-6 最终采坑回填示意图

露天采坑分布有 4-2、6-1 号煤层，待闭坑后对最终采坑 4-2、6-1 号煤层进行煤层露头掩埋工程，其中最上部 4-2 号煤层标高为 1230m，4-2 号煤层平均厚度 2.33m，需回填掩埋煤层露头 3m 以上，最终回填标高为 1236m。最终采坑坑底标高为 1190m。回填高度为 46m，采取台阶式回填法，回填后边坡角按 25° 计，根据图中量得需回填的体积为 115.50 万 m^3 。回填物来源于内排土场，运距 0.5-1km，土料等级三类土。

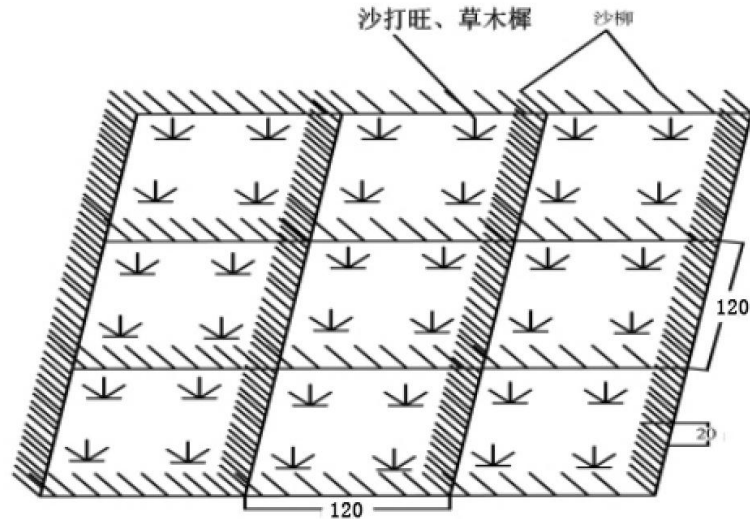
图 5-7 沙柳沙障设计示意图（单位：cm）

设计在排土场边坡上铺设沙柳网格沙障时，沙柳插入形成网格后，需要用两根整条长沙柳沿着水平方向把直立的沙柳左右交叉编织，横编柳条的连接处用铁丝或细柳条捆绑牢固，使沙柳沙障连接成一个整体。网格边长为1.2m×1.2m，沙柳高0.5m，插入深度0.3m，出露地面0.2m。沙障网格中间撒播草籽，恢复植被。详见图5-7。
