鄂尔多斯市华兴能源有限责任公司  
唐家会煤矿  
矿山地质环境保护与土地复垦方案

编制单位：内蒙古木青环境地质勘查有限责任公司

编制时间：2025年6月

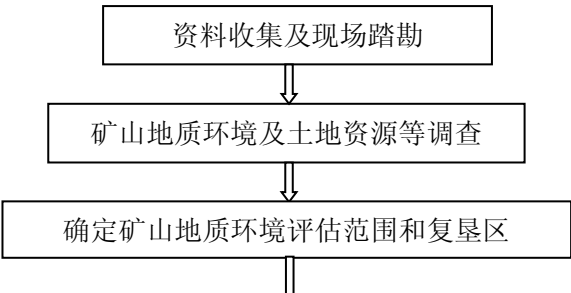
图 0-1 工作程序框图

本方案的编写严格按照国土资源部发布的《矿山地质环境保护与土地复垦方案编制指南》规定的程序（见图0-1）进行。
