鄂尔多斯市广利煤炭有限责任公司纳林庙煤矿  
矿山地质环境保护与土地复垦方案  
(闭坑方案)

鄂尔多斯市广利煤炭有限责任公司

二〇二五年二月

# 鄂尔多斯市广利煤炭有限责任公司纳林庙煤矿 矿山地质环境保护与土地复垦方案

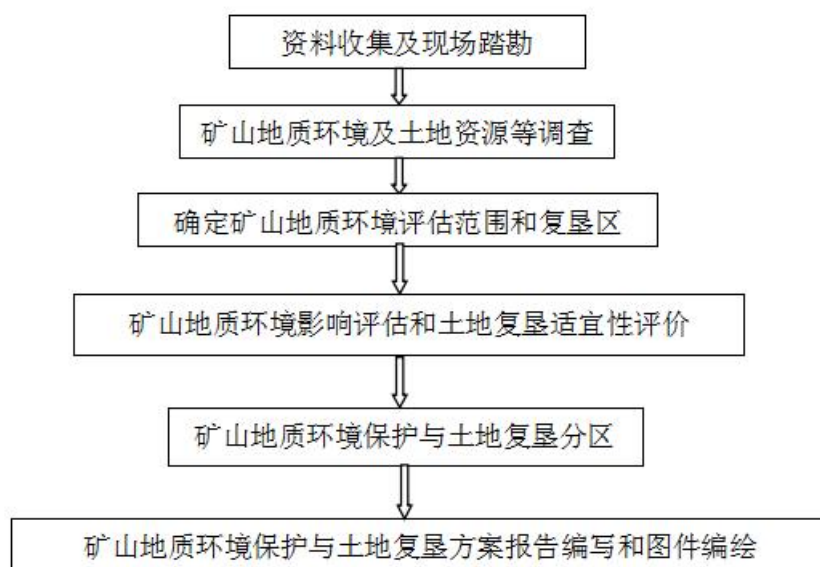
图\*-\*工作程序框图

与土地复垦方案编制指南》（国土资规[\*\*\*\*]\*\*号附件）规定的程序进行，自接受委托后，我公司即组织相关专业人员成立项目组，根据专业分工，确立项目负责人。大致工作流程为：成立项目组→收集资料→开展野外调查→资料汇总、综合研究→编制方案。本次方案编制工作程序见框图（图\*-\*）。
